# Informe sobre la Aplicación y Eficiencia de Medidas de Mitigación para el Estudio de Impacto Ambiental del Tercer Juego de Esclusas durante la fase de Operación

**VI Informe Semestral**

Periodo enero a junio de 2019

**URS Holdings Inc.** (una empresa del grupo AECOM)

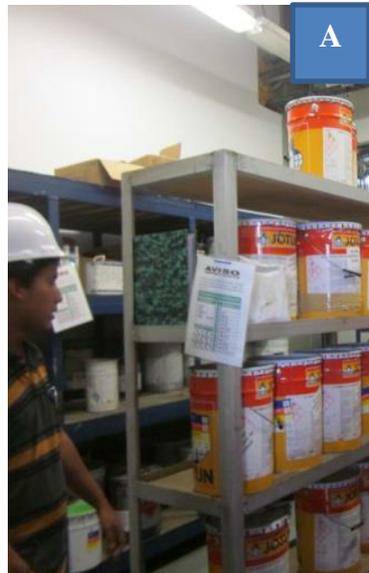
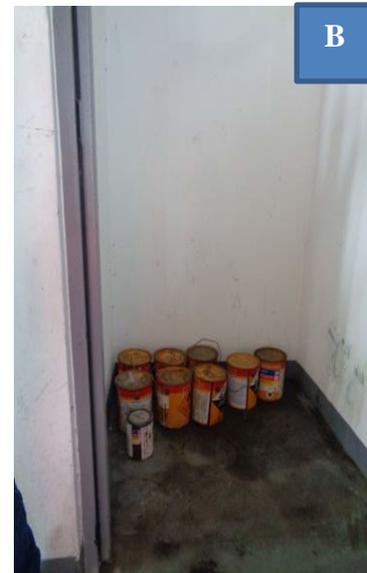
Se corroboró que los productos inflamables se mantienen temporalmente en un recinto aislado, reduciendo así riesgos de incendio y cumpliendo con los lineamientos del manual de manejo de materiales y desechos de la ACP del 2005.

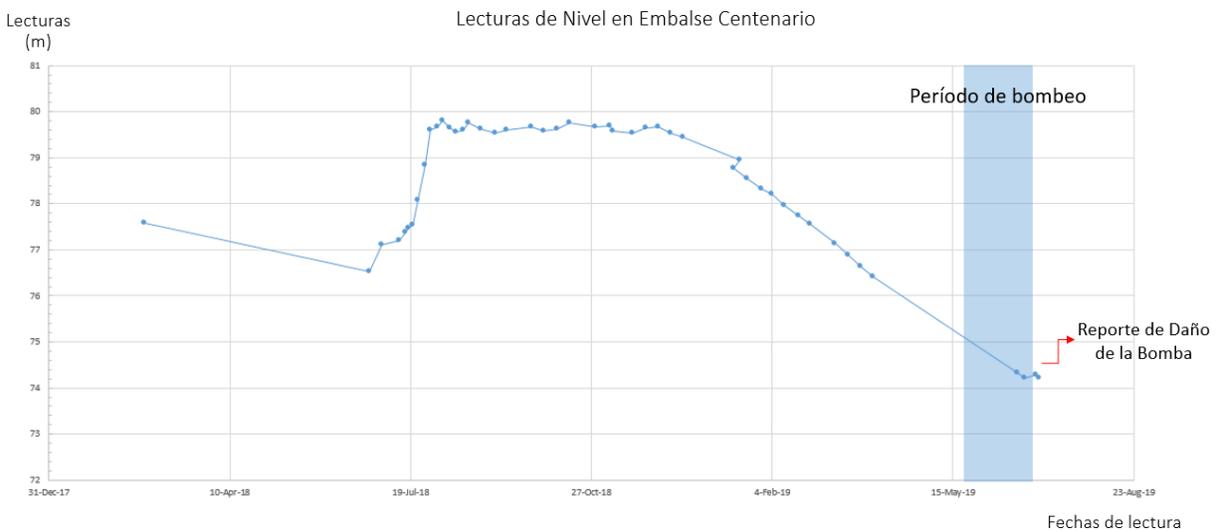
Imagen #6 Lectura de Nivel del Embalse Centenario.

La bomba estuvo drenando el embalse Centenario durante semana y media del mes de junio de 2019, sin embargo la Sección de Negocio de Agua Potable reportó un daño en un empaque que la sacó de operación la semana del 17 de junio. Se encuentra en el proceso de compra y reparación de la misma para continuar con lo planificado. Se muestran las lecturas del Reservorio Centenario en la imagen #6, se puede observar el descenso significativo al instalar la bomba.

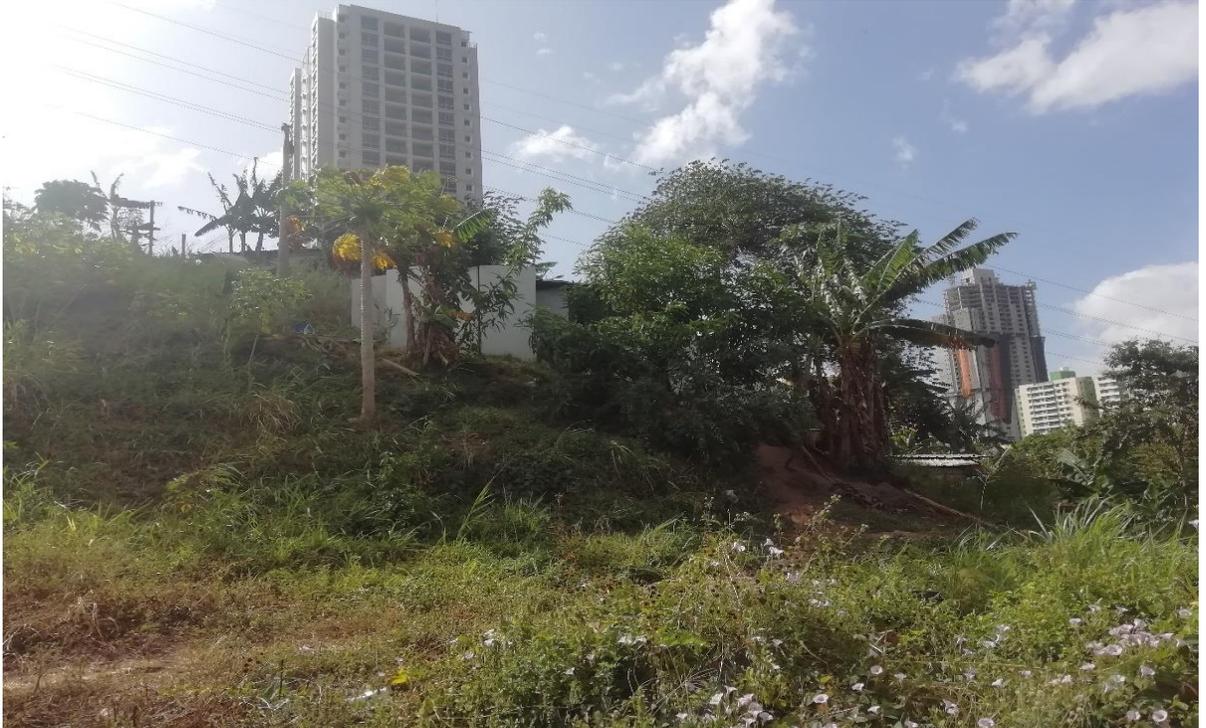
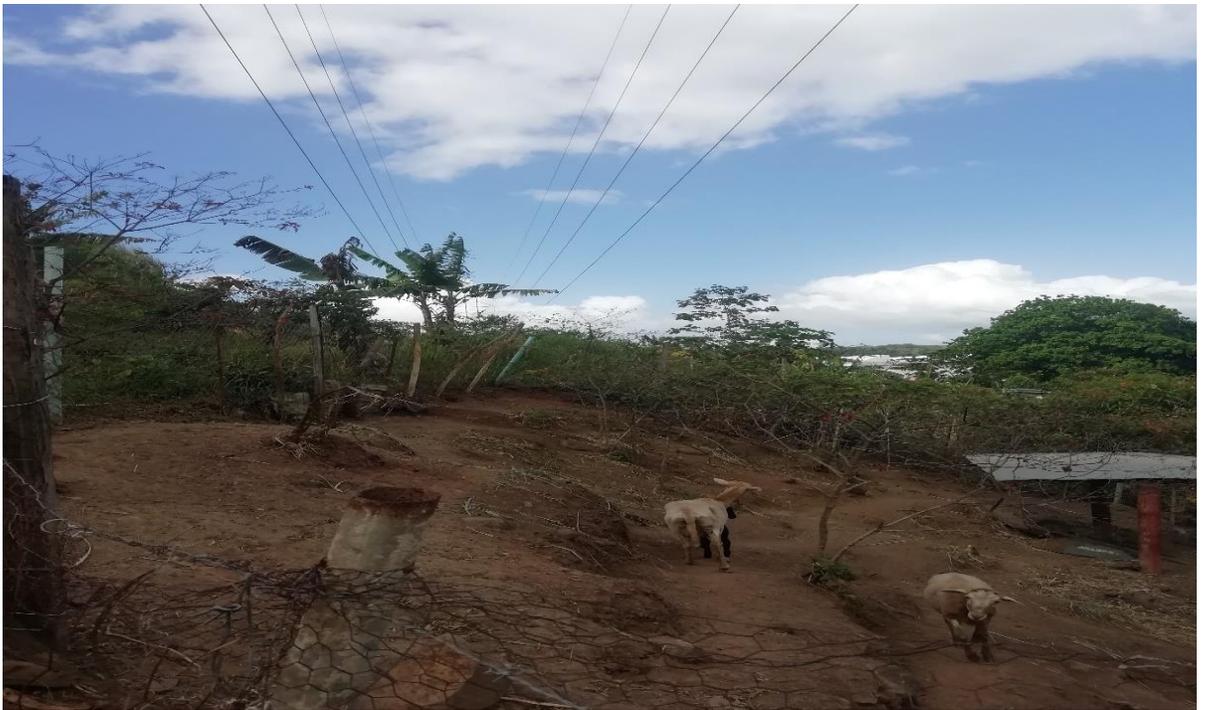
Viviendas dentro de servidumbre

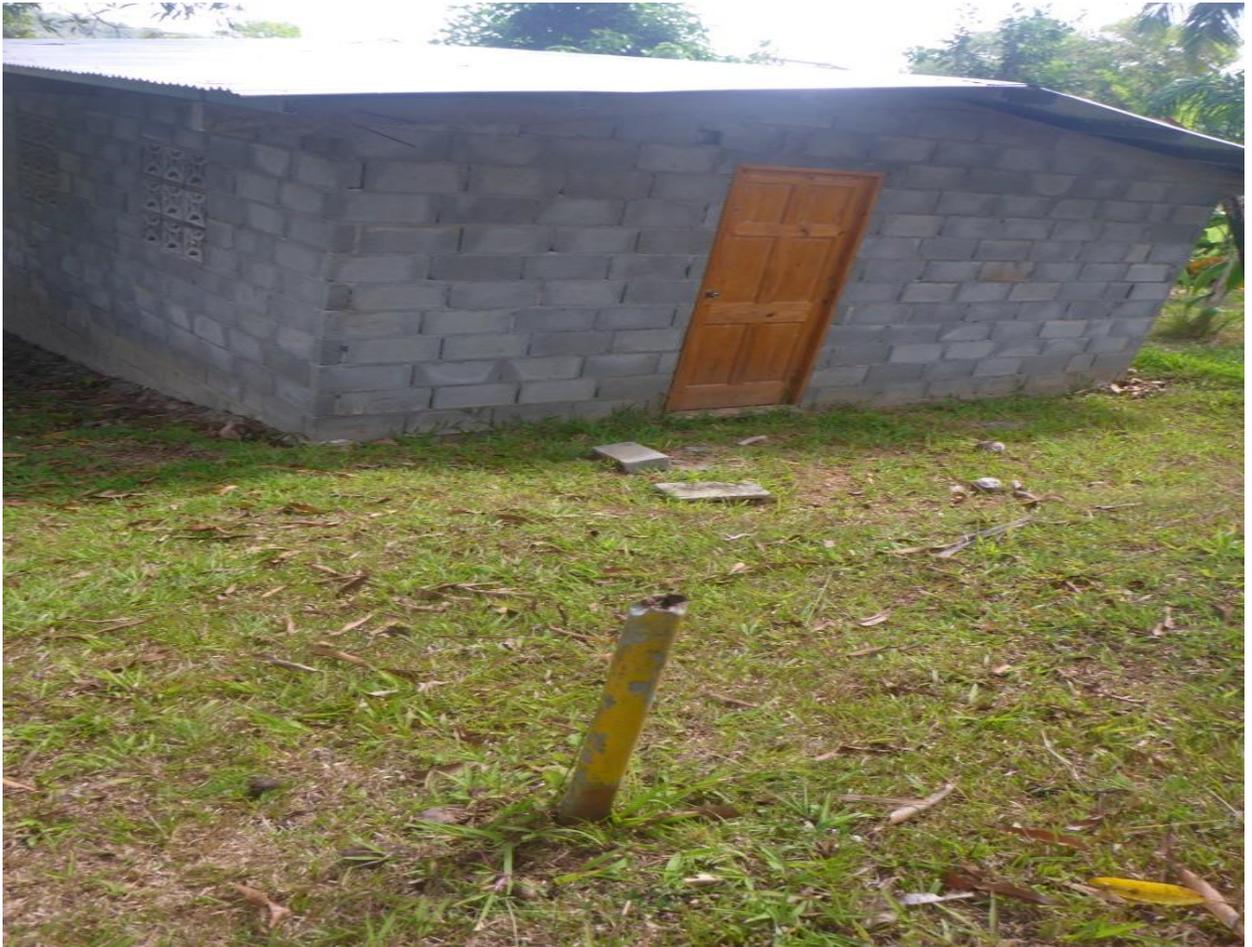
- Armando Tordecilla, Sector de la Represa, Lago Gatún.  
Construcción de vivienda de concreto dentro de COTA 100.  
Realizado 19 de febrero  
Estatus, Espera de fallo en Casa de Justicia y Paz de Zanguenga

Estructura permanente dentro de COTA 100

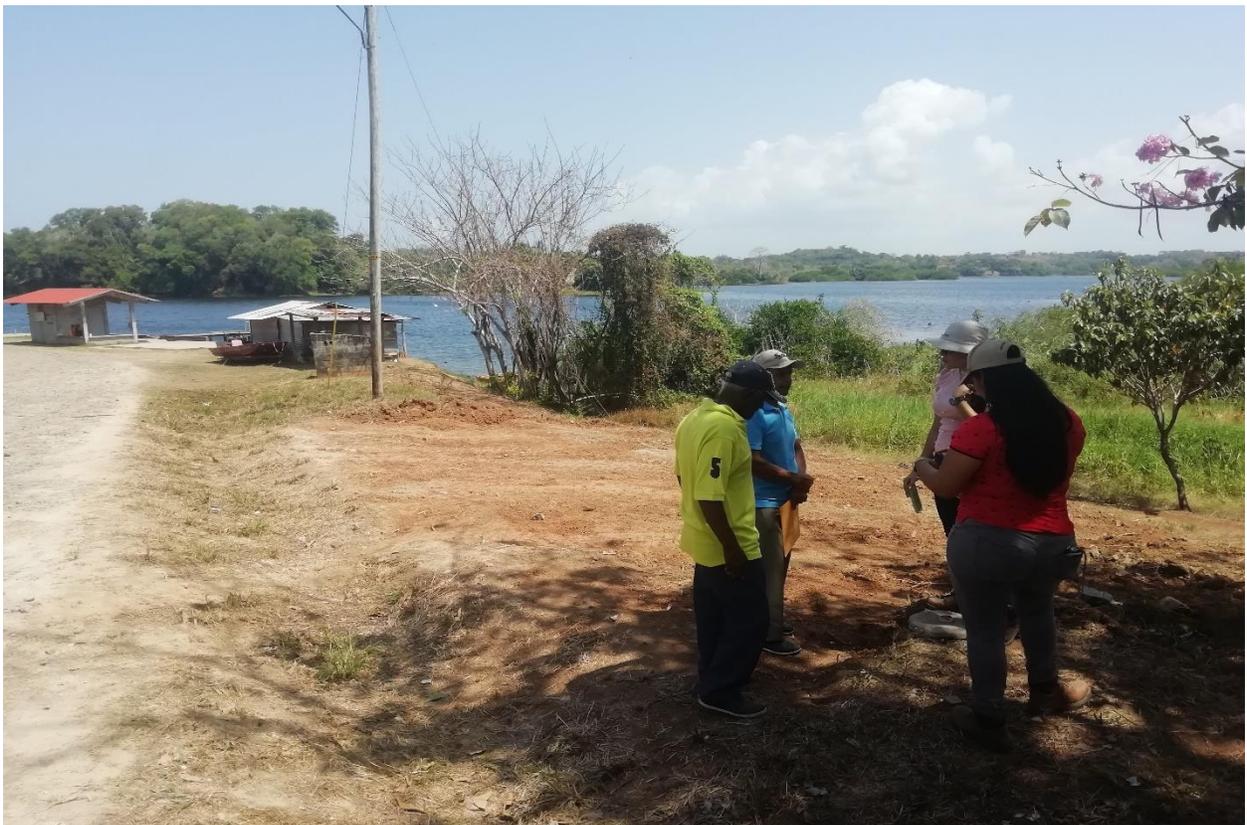
- Federico Niño, sector de Lagarterita, Lago Gatún. Se procedió con la paralización de la obra de construcción de letrinas dentro de COTA 100, cercano al muelle de Lagarterita, realizado el 26 de febrero

Área dentro de COTA 100, que iba ser utilizada para construcción de Letrinas

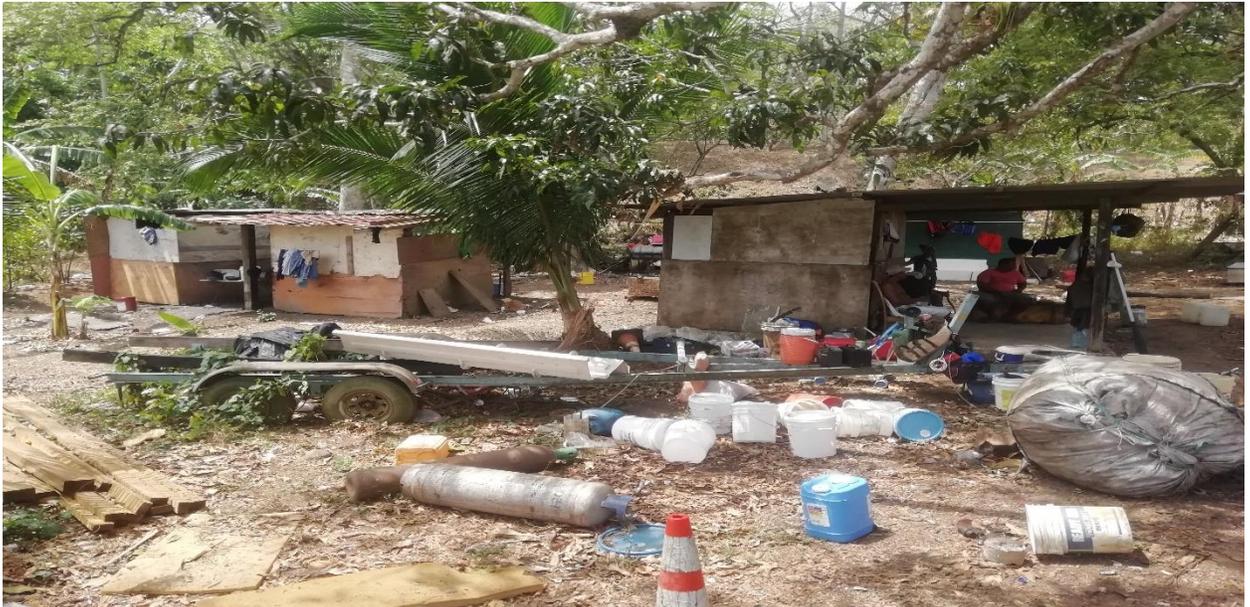
Viviendas temporales ilegales en la Rampa Pública
