AUTORIDAD DEL CANAL DE PANAMÁ
DIVISIÓN DE MANTENIMIENTO DE FLOTAS Y EQUIPOS
SECCIÓN DE ARQUITECTURA NAVAL E INGENIERÍA

INFORME DE INSPECCIÓN
LANCHA ALBACORE II - CONDICIÓN

REF No. SCD-NTM-19-VT-NP-FN-36

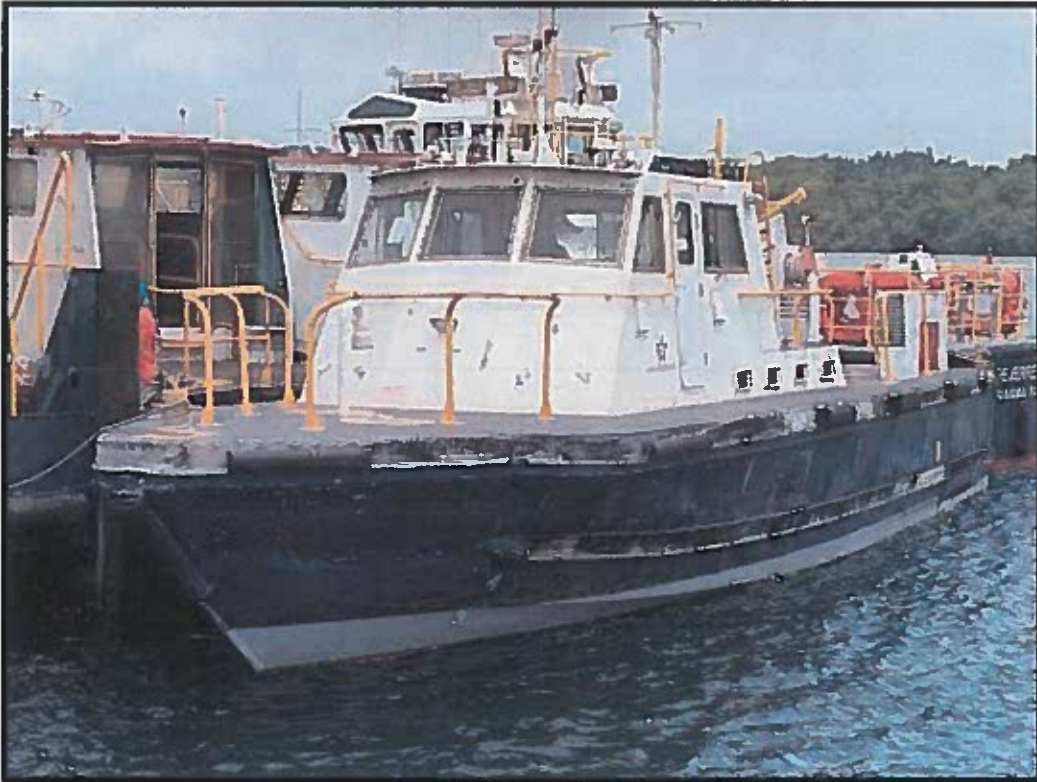
**Foto No.1
Lancha ALBACORE II**

- Basado en lo encontrado durante la inspección visual realizada al equipo en cuestión, sin haber abierto áreas para no exponer partes que normalmente permanecen ocultas, sin probar la maquinaria, tomando en consideración la edad y el tipo de embarcación. Se puede considerar que la condición de la lancha **ALBACORE** es **MALA**, ya que debido al uso operacional mantiene desgaste que requieren acciones correctivas.
- No se cuenta con inventario de los equipos a bordo de la lancha al momento de la inspección.

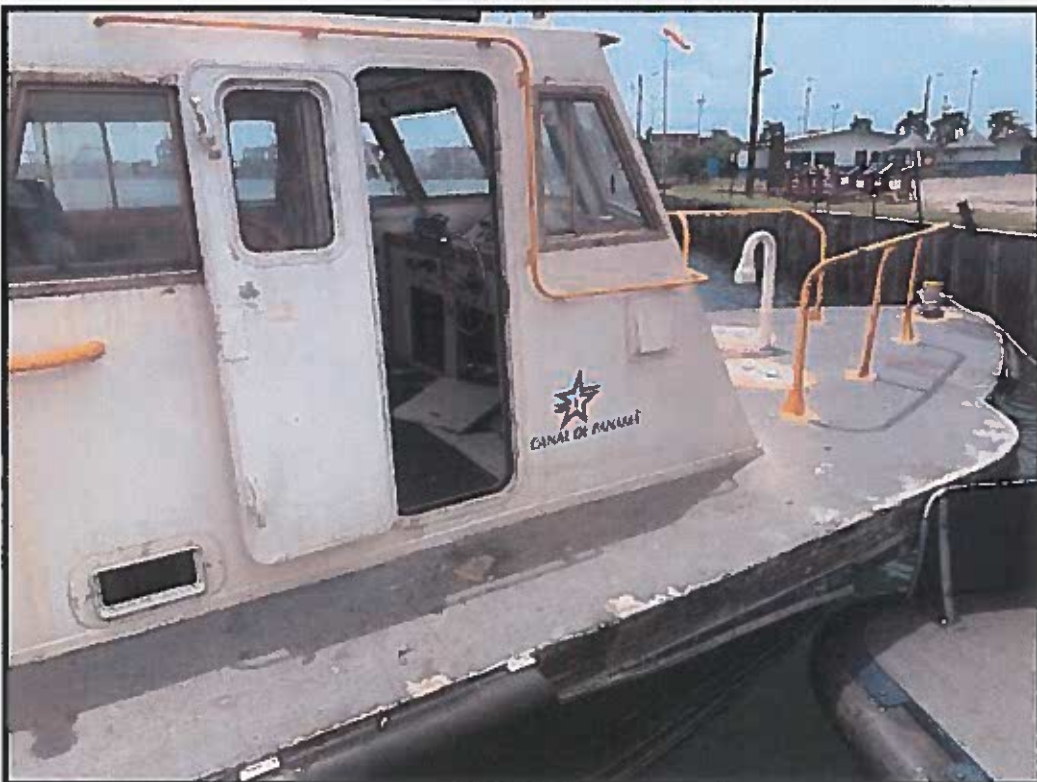
Cubierta Principal: La cubierta principal se encontró con una pintura desgastada y levantada.

**Foto No.2
Cubierta en área de proa**

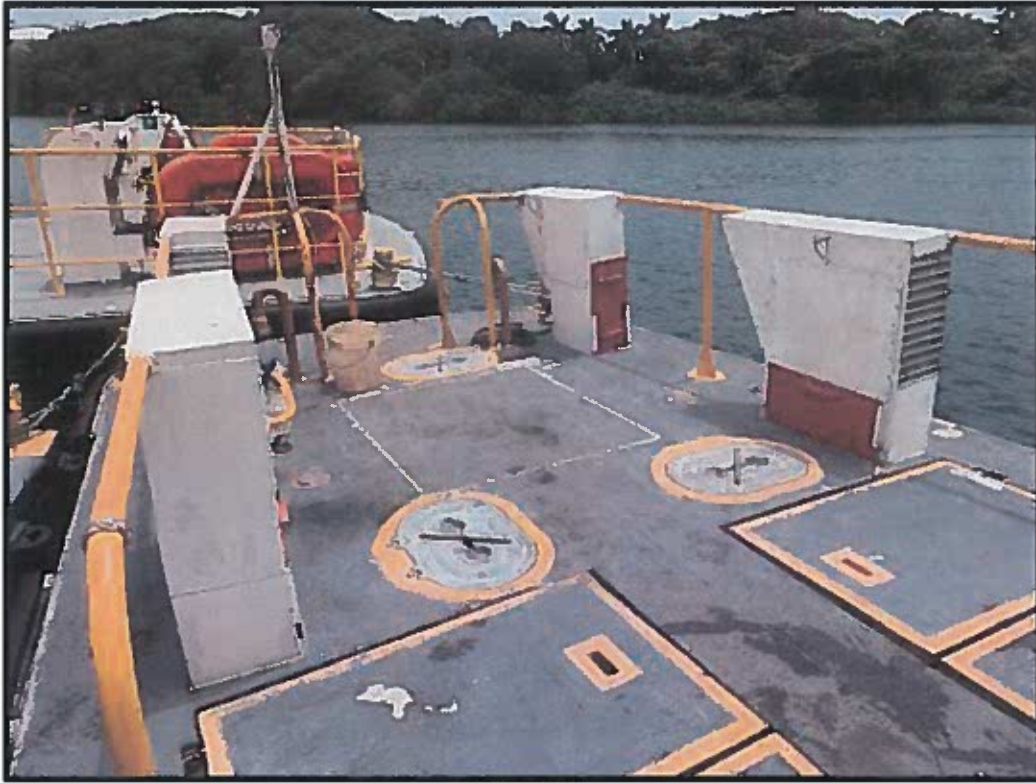
Foto No.3
Cubierta en popa

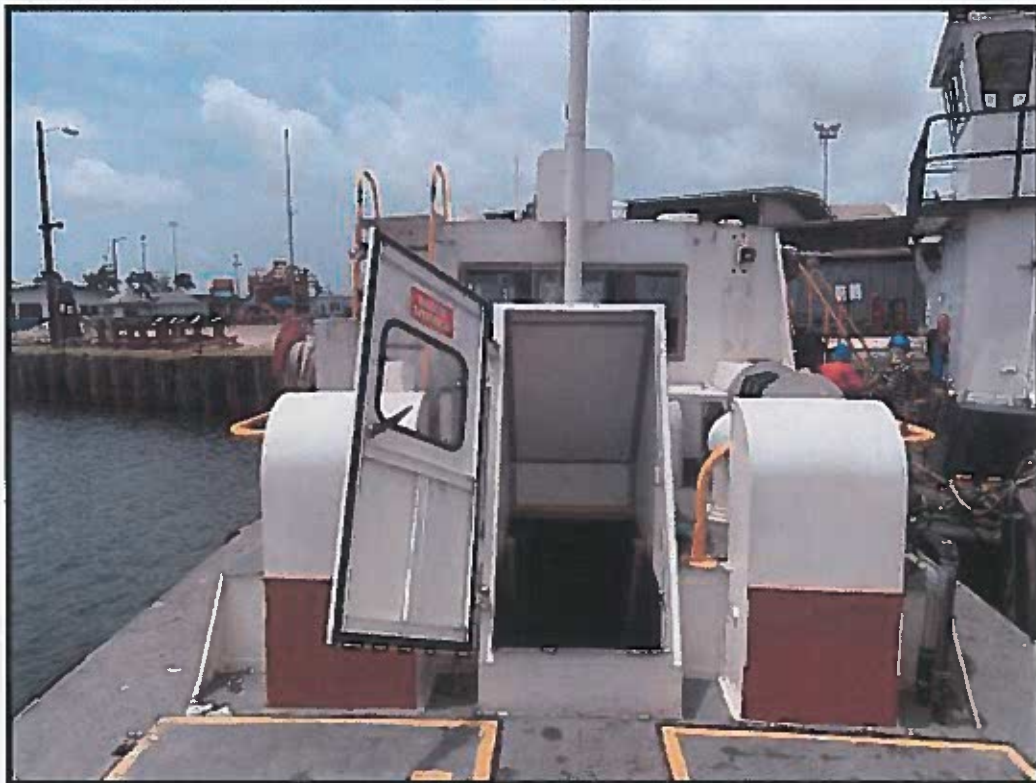
La lancha posee una cabina en donde va el operador, la tripulación y parte de los pasajeros, se encontró deteriorada y desarmada. El equipo de navegación ni tampoco la comunicación se mantenía a bordo.

Se encontró con una condición: **MALA**

Foto No.4
Parte trasera de cabina de control

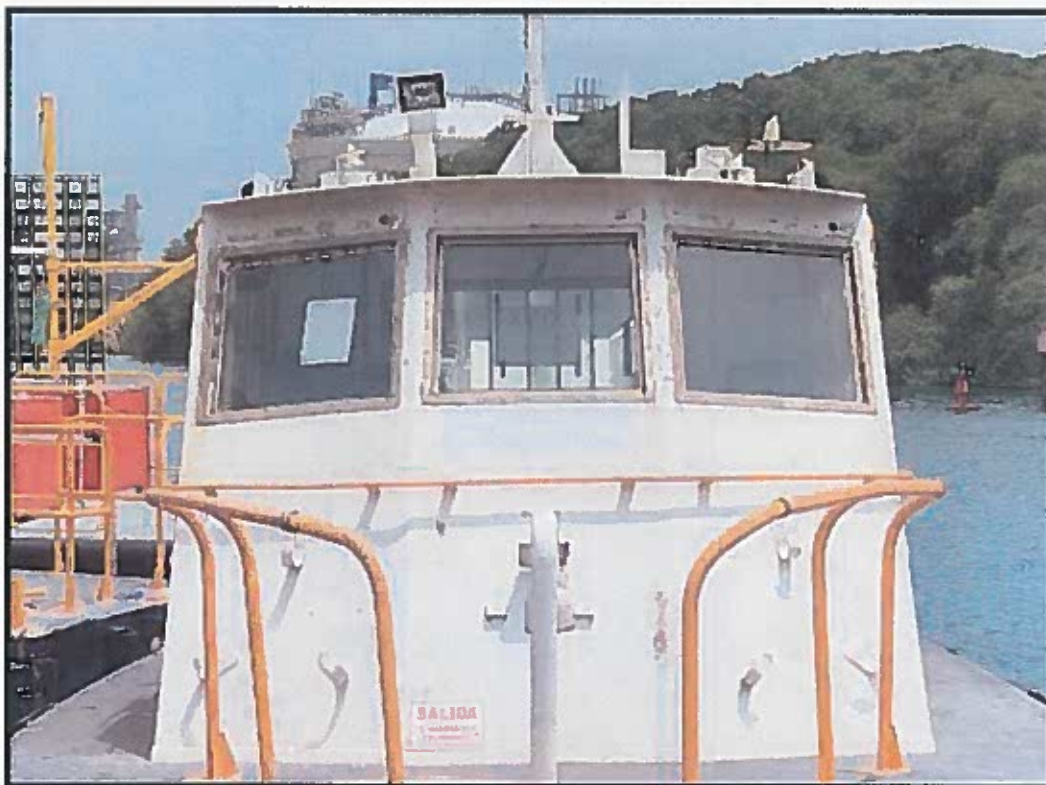
Foto No.5
Frente de Cabina de control

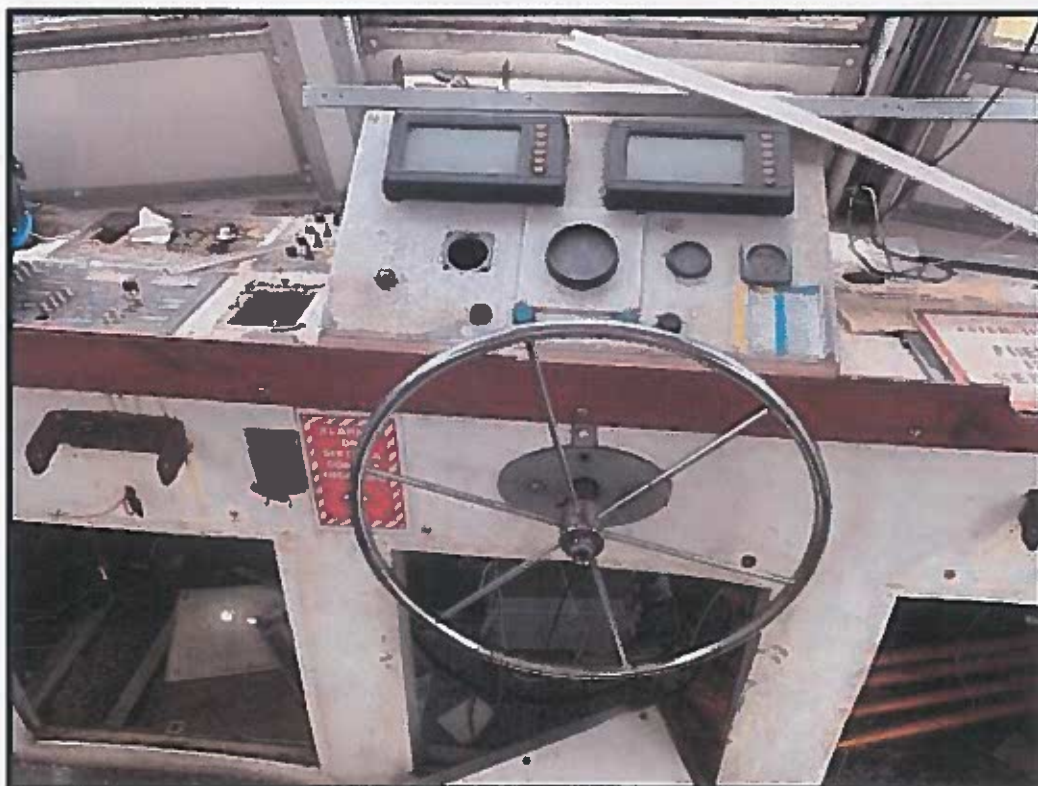
Foto No.6
Interior de cabina de control

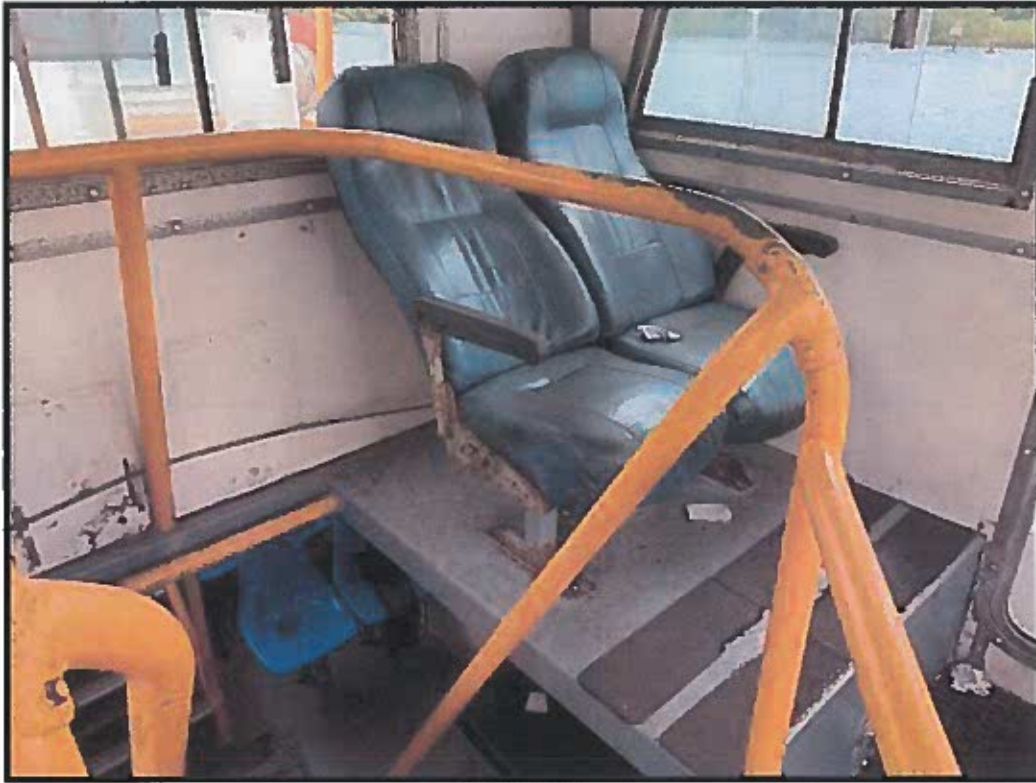
Foto No.7
Área de pasajeros en cabina de control

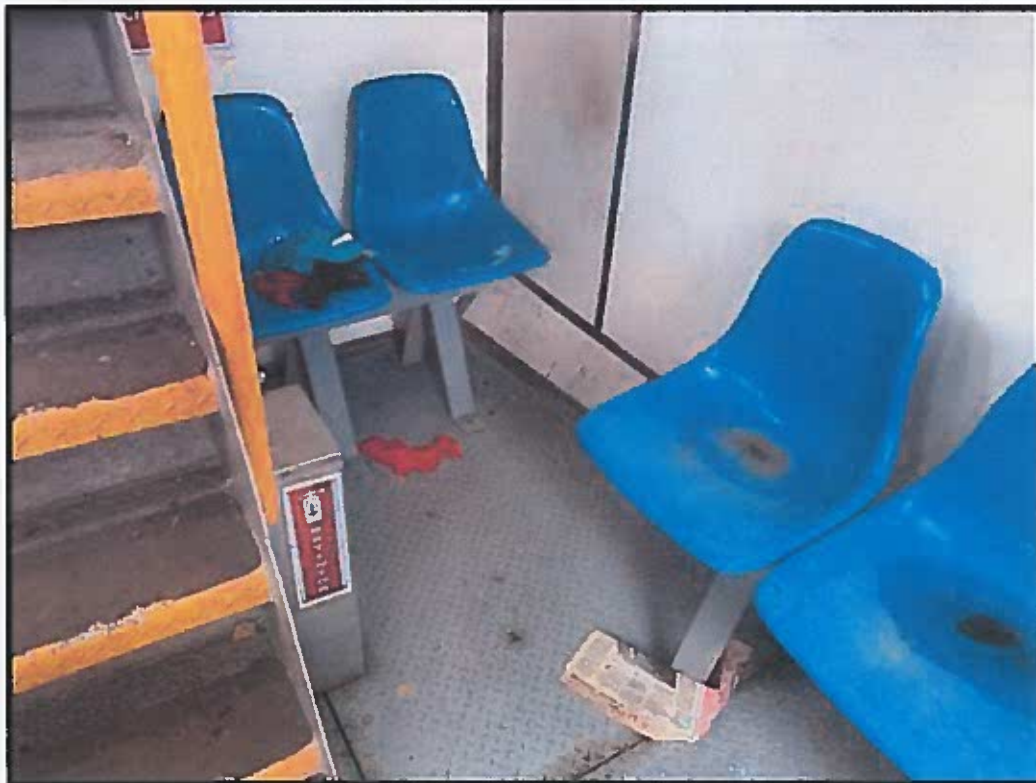
Foto No.8
Compartimento de pasajeros

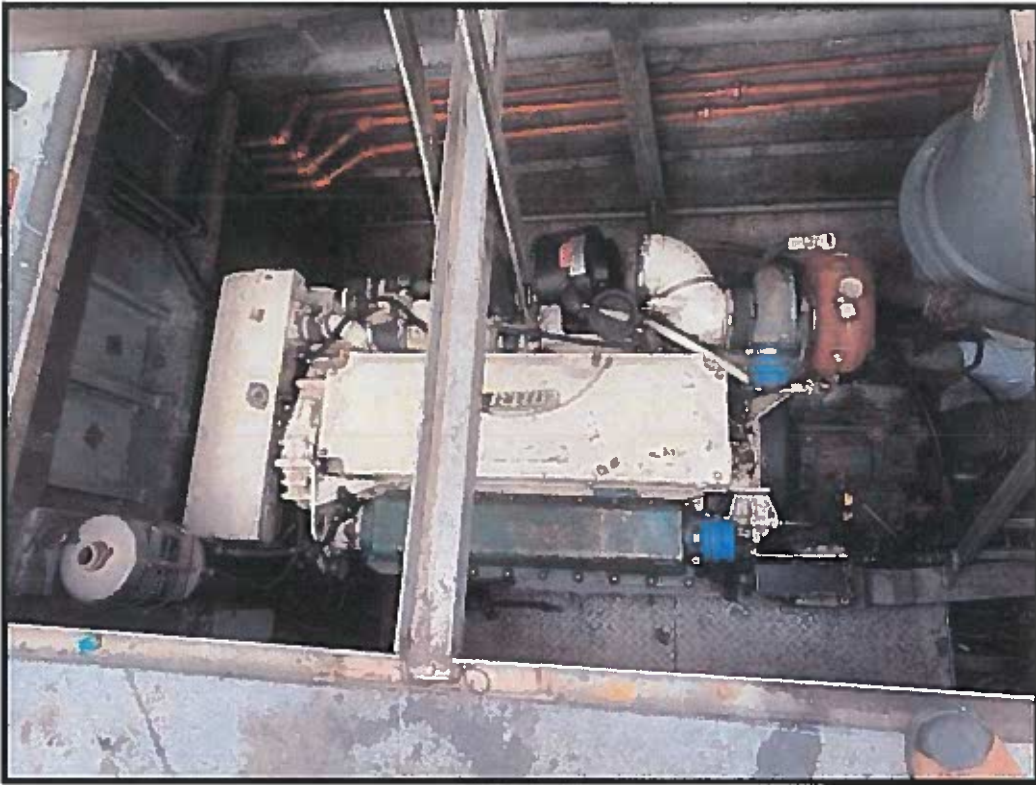
El motor se encontró fuera de servicio.

El motor se encontró con una condición: **POBRE**

Foto No.9
Máquina de estribor

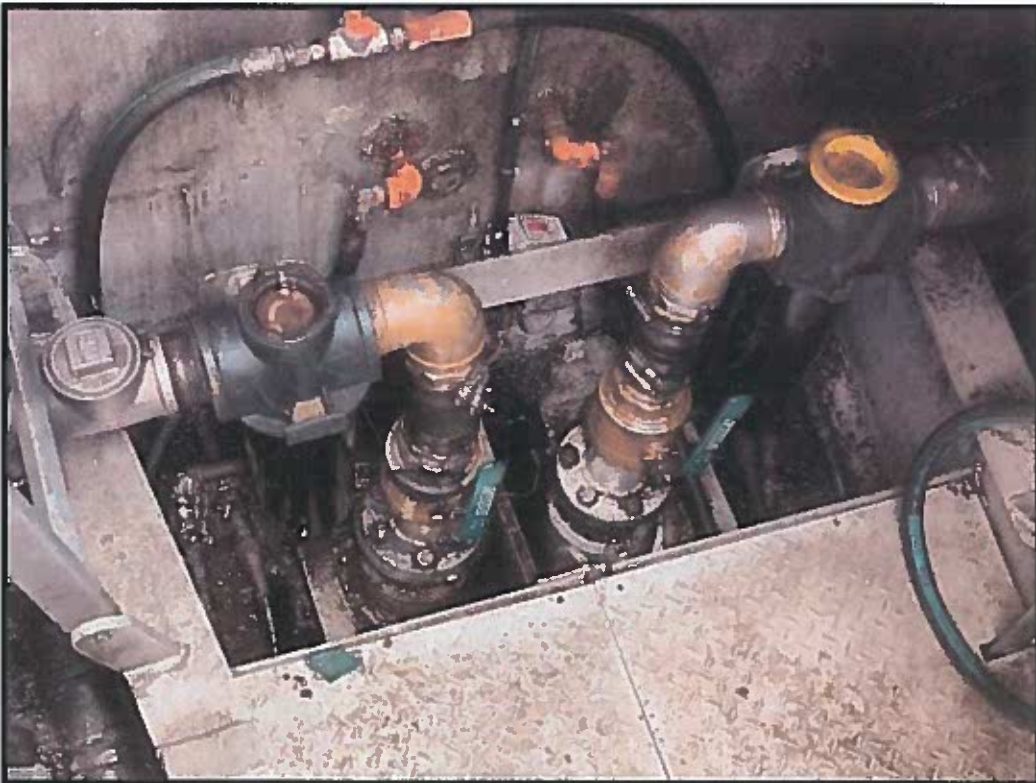
Foto No.10
Sentina del cuarto de máquina
