| CANAL DE PANAMÁ Equipo de Seguridad Marítima | | INFORME DE INSPECCIÓN ESPECIAL | |
| Nombre de la Nave CORVINA | Lugar de Inspección MONTE ESPERANZA | Fecha Inspección: 20 OCTUBRE 2020 | |

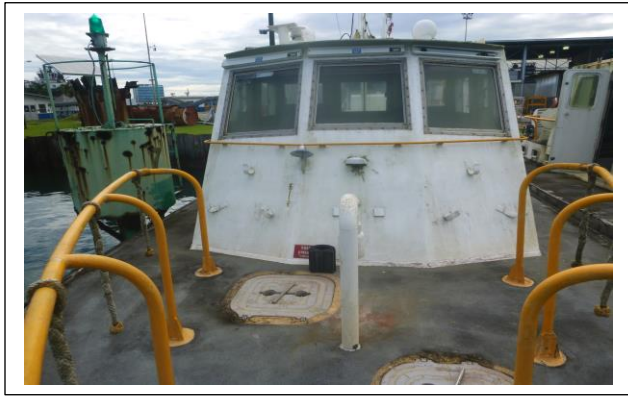
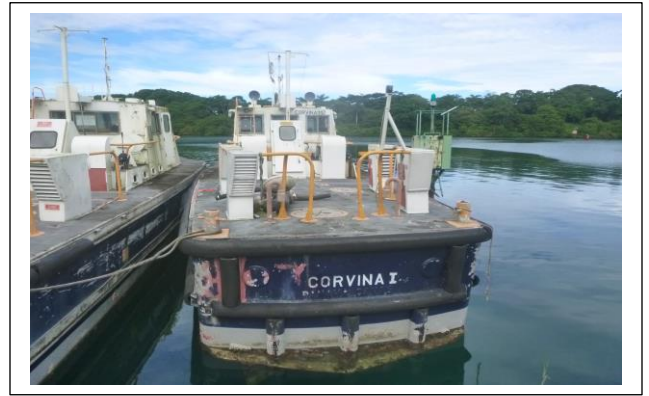
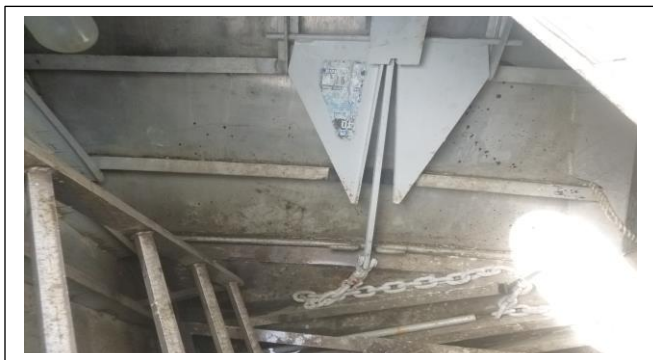
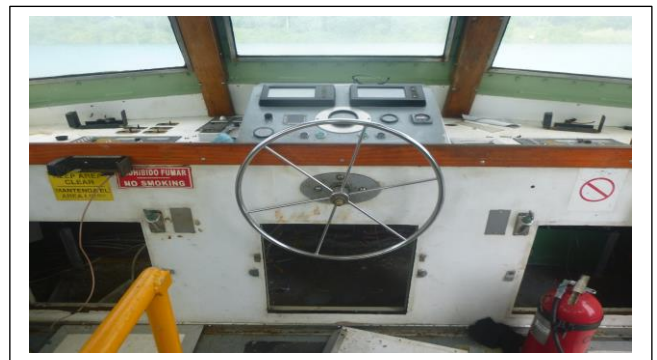
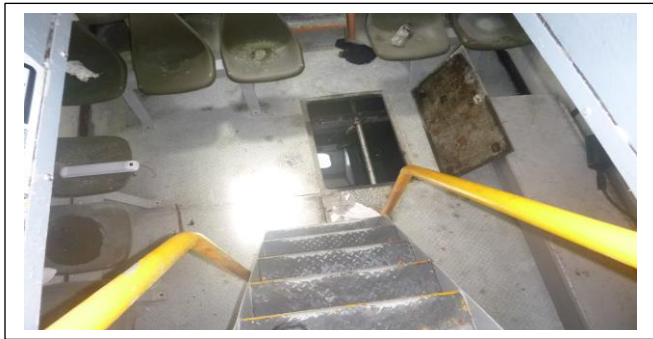
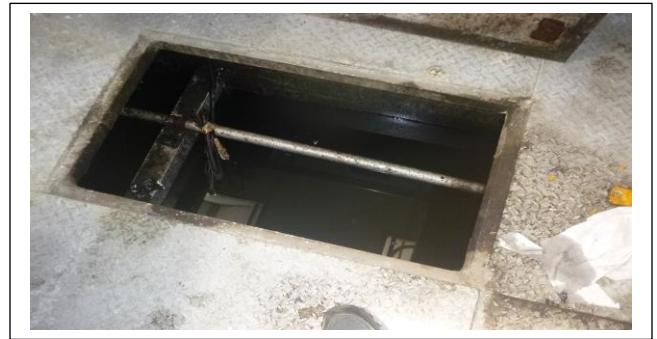
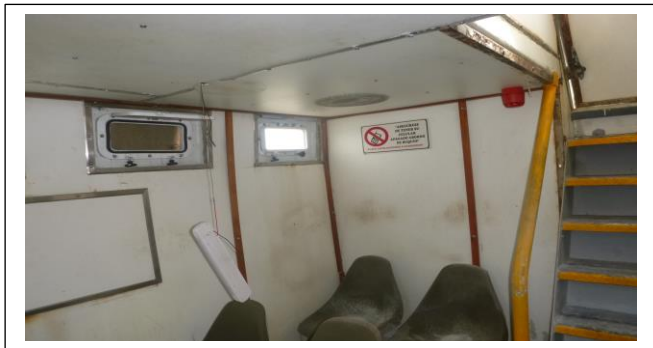
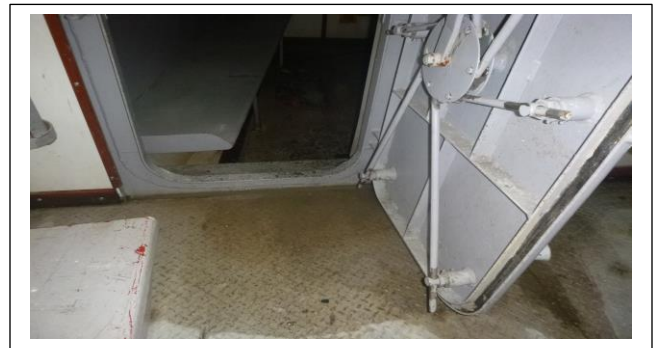
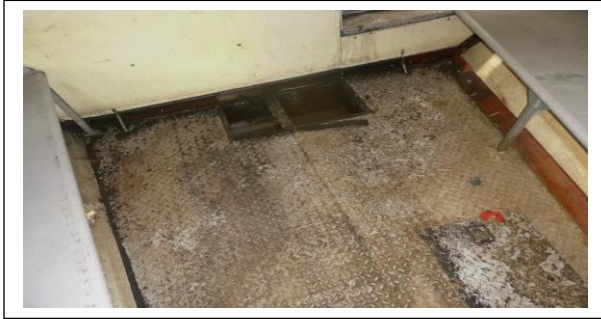
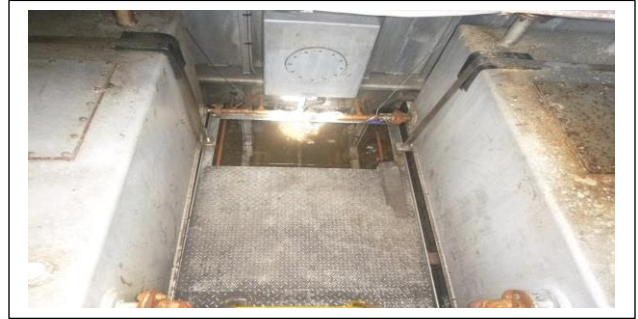
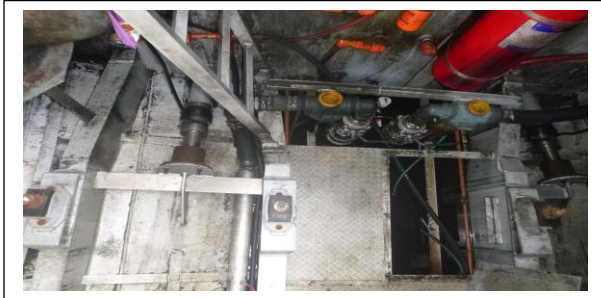
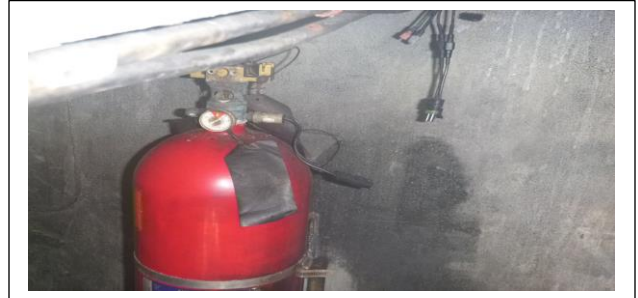
| <ol style="list-style-type: none"> 1. Lancha asegurada en muelle de Lanchas Monte Esperanza 2. No mantiene motores ni equipo auxiliar 3. No mantiene equipo electrónico ni alimentación por banco de baterías 4. Mantiene defensas al momento de la revisión 5. Se encontró en posición el ancla en pique de proa 6. Mantiene todas las bitas de manera aceptable 7. Puertas de acceso y escotillas en posición, pero mantienen filtraciones 8. Se observó tanque de sistema fijo contra incendios, y con nivel verde de carga 9. Espacios de timón y tanques de combustible en posición 10. Espacios de pasajeros con acumulación de agua en sentinas por entrada de lluvia 11. Espacio de proa con acumulación de agua por entrada de agua de lluvia 12. Espacio de máquinas con acumulación de agua por entrada de agua de lluvia 13. Espacio de cuarto de timones con acumulación de agua por entrada de agua de lluvia 14. Sello de eje de cola asegurado y en posición | | | |

| <ol style="list-style-type: none"> 1. Recolectar las aguas de sentinas y residuos oleosos de todos los espacios 2. Mantener cerrado todos los espacios de posible entrada de agua 3. Mantener monitoreo de amarre de las lanchas | | | |
