AUTORIDAD DEL CANAL DE PANAMÁ
DIVISIÓN DE MANTENIMIENTO DE FLOTAS Y EQUIPOS
SECCIÓN DE ARQUITECTURA NAVAL E INGENIERÍA

INFORME DE INSPECCIÓN
LANCHA TRUCHA - CONDICIÓN

REF No. SCD-NTM-19-VT-NP-FN-33

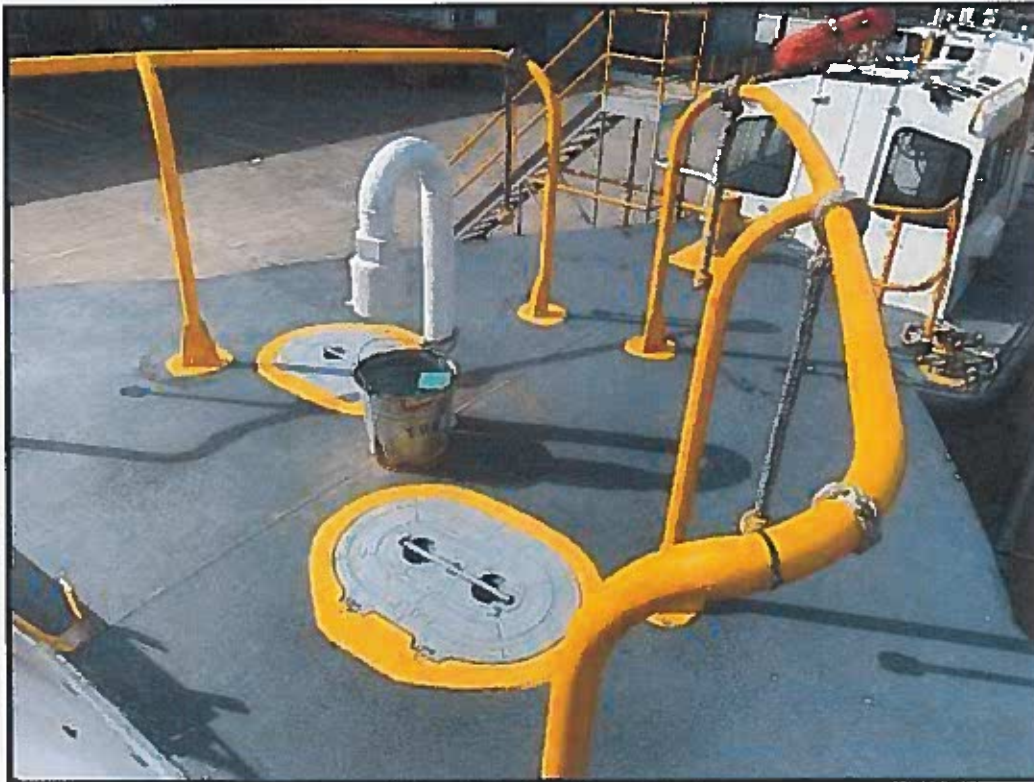
Foto No.2
Cubierta en área de proa

Cubierta Principal: La cubierta principal se encontró con una pintura desgastada y levantada en algunos puntos.

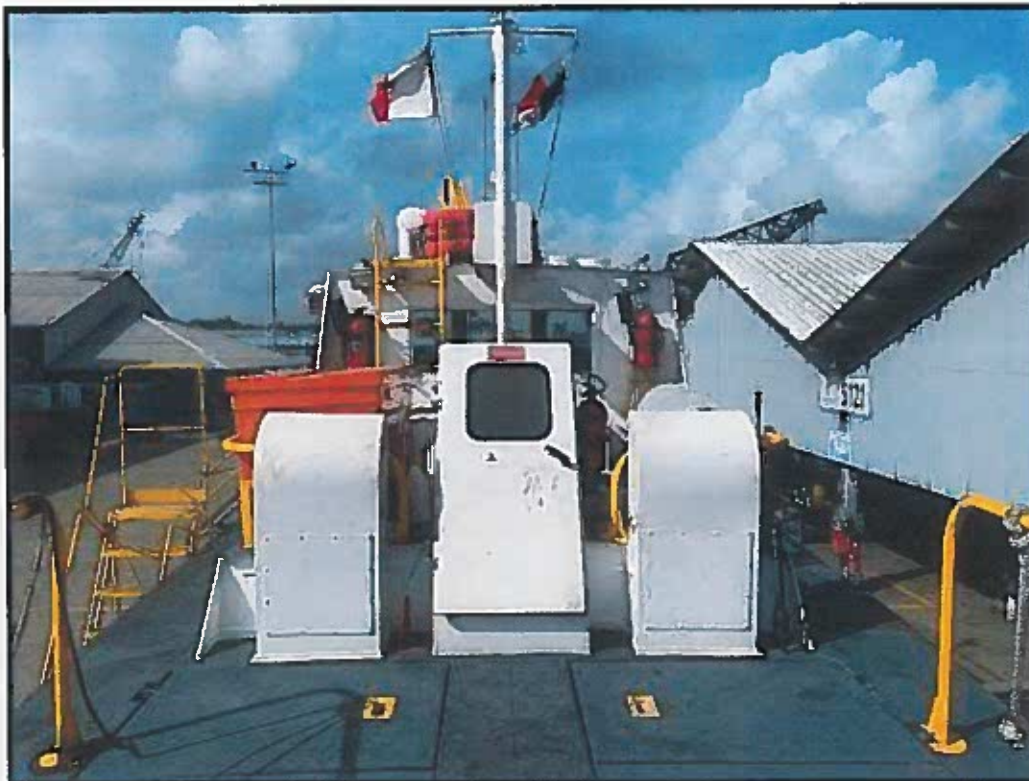
Foto No.4
Parte trasera de cabina de control

La lancha posee una cabina en donde va el operador, la tripulación y parte de los pasajeros, el desgaste presente es debido a la operación, sin embargo, no presenta daños mayores. La cabina del operador mantiene una (1) estación de mando en el centro y todo el equipo de comunicación necesario para la operación. El equipo de navegación ni tampoco la comunicación pudo ser probado debido a que la embarcación se encuentra fuera de servicio.

Se encontró con una condición: **REGULAR**

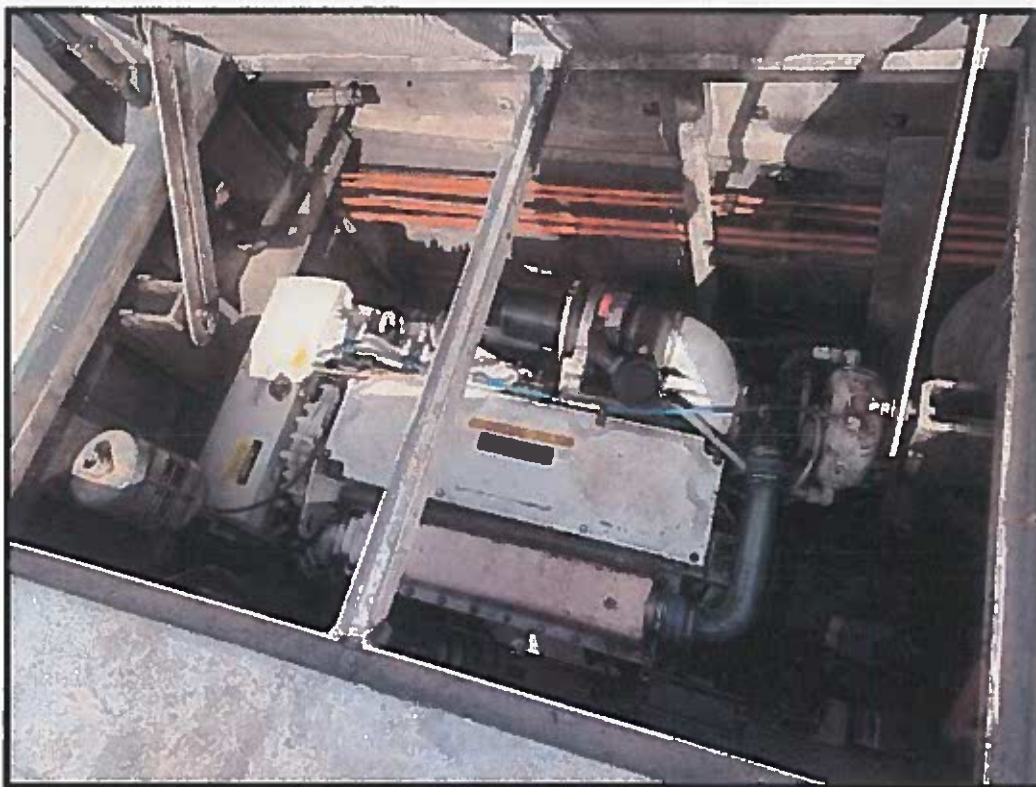
Foto No.9
Máquina de estribor

El motor se encontró fuera de servicio.

El motor se encontró con una condición: **POBRE**
