Autoridad del Canal de Panamá

Verificación de la
Implementación y Eficacia de
las Medidas de Mitigación del
Proyecto de Construcción del
Puente Sobre el Canal en el
Sector Atlántico:

Tercer Informe Semestral

Septiembre 2014

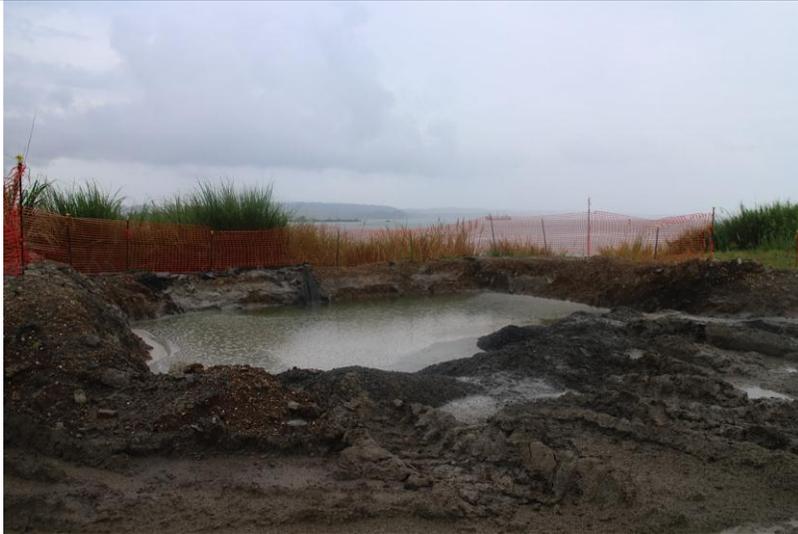
17. En el Sector Este, las tinas de lavado de los camiones de concreto, ubicadas a pocos metros de la entrada del Canal, se encuentran rebasadas y con el material geotextil deteriorado.

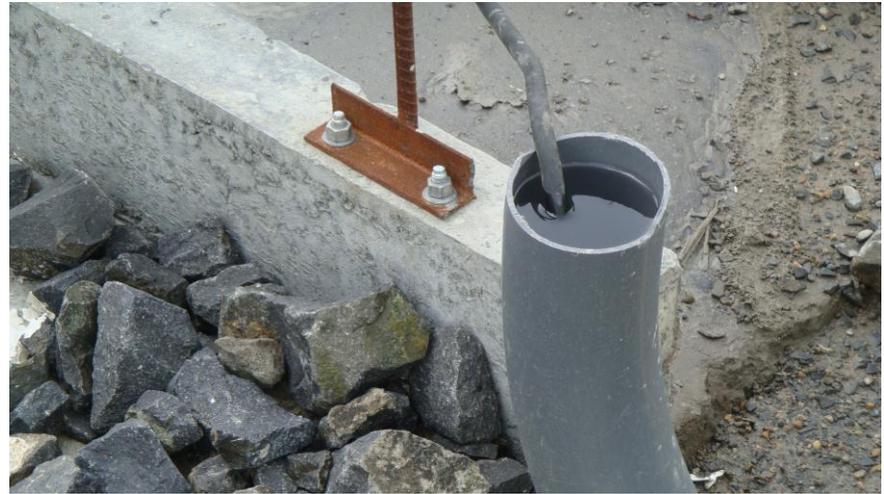
18. Conexiones eléctricas obstruidas con agua- seguridad eléctrica.

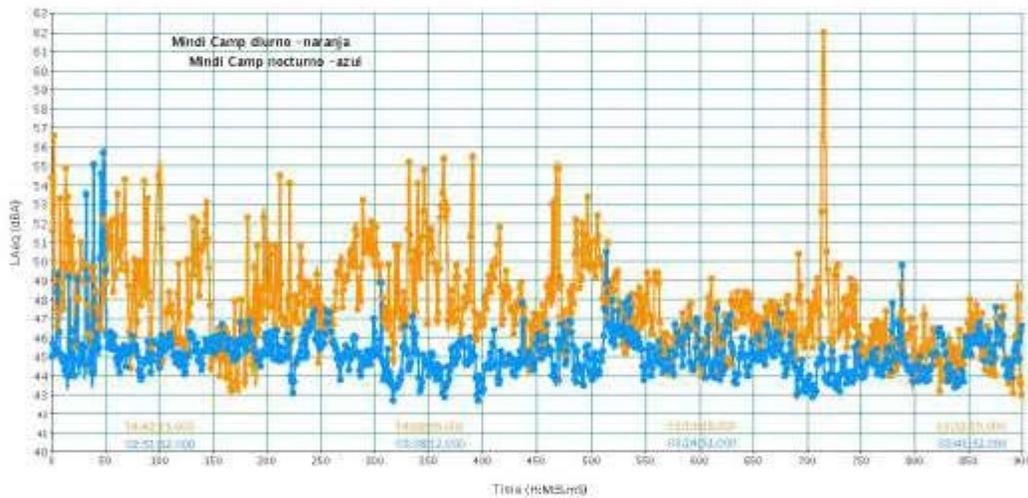
Graph 9 — LAeq values plotted from data logged. File measured # NOR140_1658215_140319_0001.

Graph 10 — Comparison of LAeq values from data logged of day versus night time measurement at Mindi Camp. The x axis shows the number of logged measurements over time.

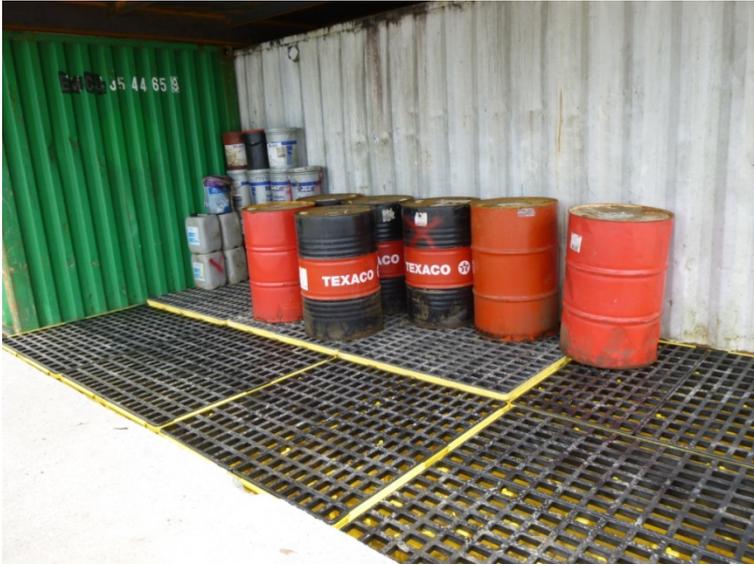
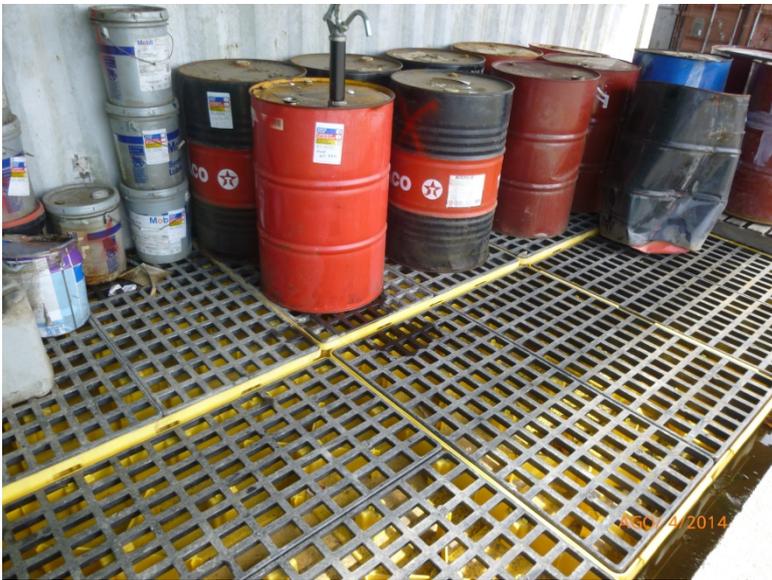
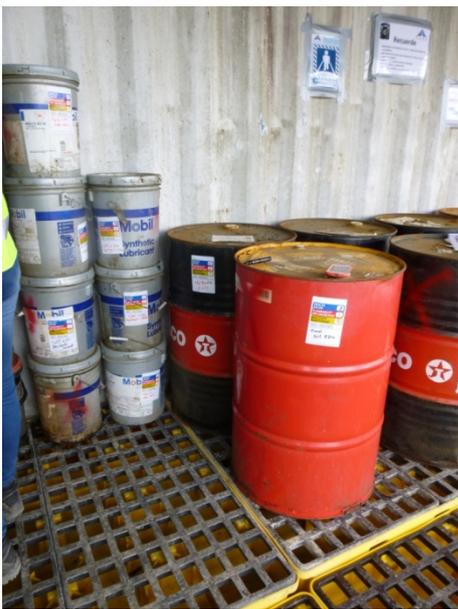
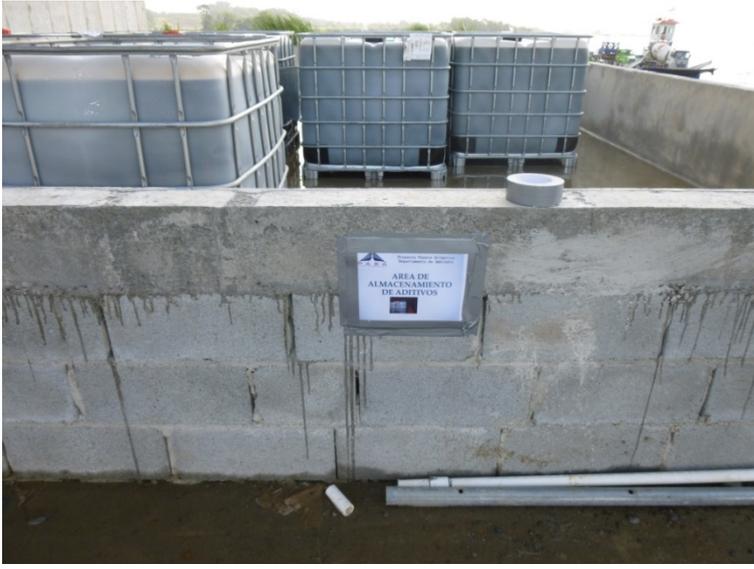
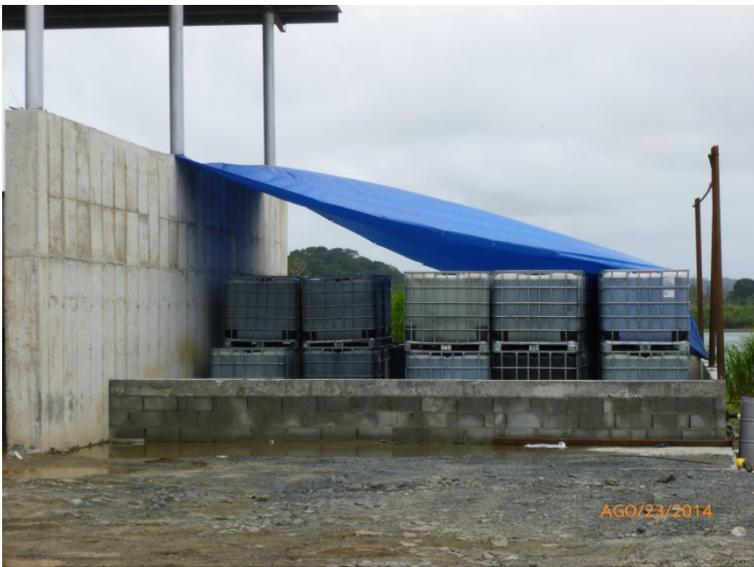
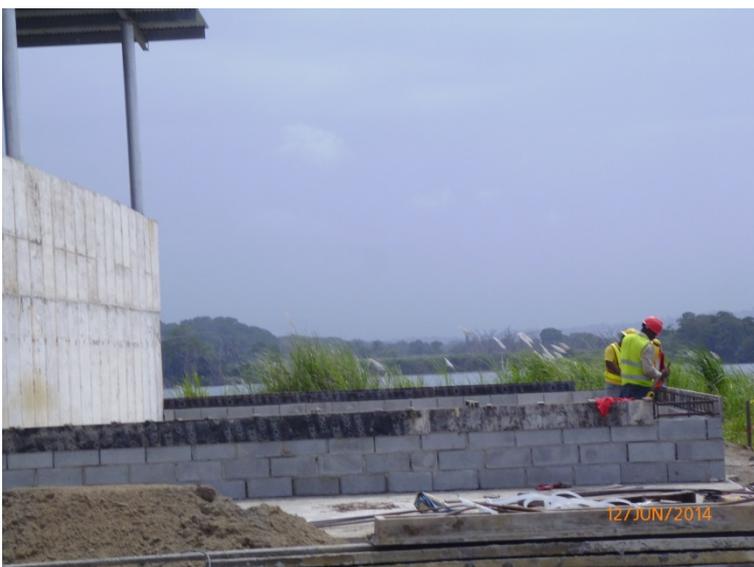
00009	OPN	ACP - Luis Castañeda	<p>Lining in Temporary Concrete Washout Facilities</p> <p>20Aug14 (LUC) washout pit near the East batching plant are not covered by lining (see pictures attached) This is not in compliance with contract section 01 57 19 paragraph 1.4.4.2.</p> <p>04Aug14 (LUC) East side temporary washout pit near the railroad (P13) is being demolish. Instalation of adequate lining is expected.</p> <p>03July14 (LUC) West side temporary washout is using apropiate lining, but East side temporary washout near to the railroad crossing is still using inadequate lining.</p> <p>16June14 (LUC) According with Contract Section 01 57 19 1.4.4.2 Lining used in concrete washout pits shall be impervious. This is not being fulfilled. A woven geotextil which is not impervious is being used</p>		16-Jun-14	23-Jun-14	
00010	OPN	ACP - Luis Castañeda	<p>Storage area for 1cubic meter additive containers.</p> <p>20Aug14 (LUC) Slow improvements on this regard. Both facilities still under construction.</p> <p>04July14 (LUC) Same status. East side facility in pending to be roofed. West side facility pending to be built.</p> <p>03July14 (LUC) East side facility is pending to be roofed. West side facility still is missing.</p> <p>17June14 (LUC) Several 1m3 containers with concrete additives are misplaced around the two batching plants. No secondary containment and No roof are provided. These materials shall be appropriately stored as per contractual requirement. (see attached pictures)</p>		17-Jun-14	24-Jun-14

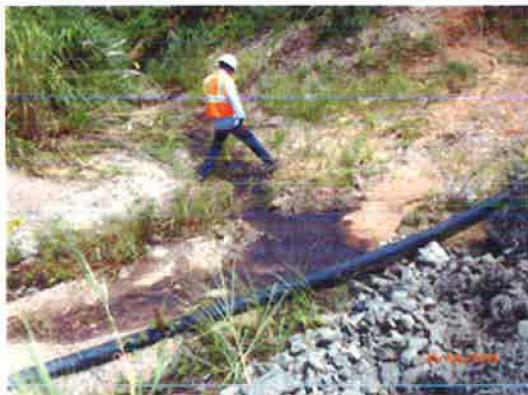
Additive spill

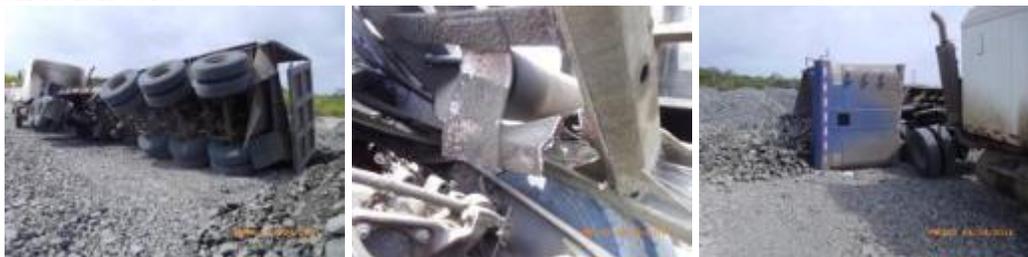
A EPS equipment, while unloading the material, the welding that holds the piston base broke, causing the wagon to fall aside.

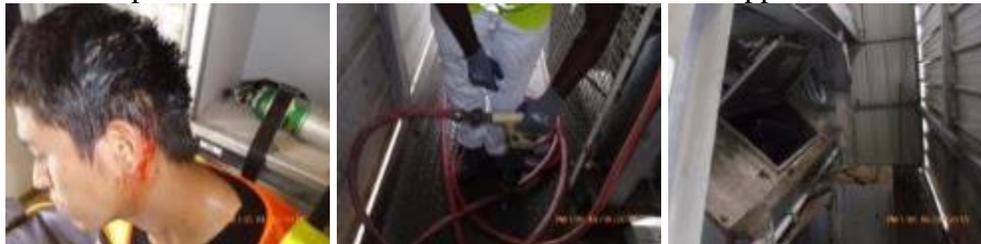
Mr. Osvaldo Otero (helper) Suffered an injury in his head, this was caused to disconnection of an air hose and due to the pressure hit him in the back of the head. This happened in the batching plant (east).
