Verificación de la Implementación y Eficacia de las Medidas de Mitigación del Proyecto Construcción del Puente Sobre el Canal en el Sector Atlántico.

Informe Semestral ERM 005

Septiembre 2015

Autoridad del Canal de Panamá

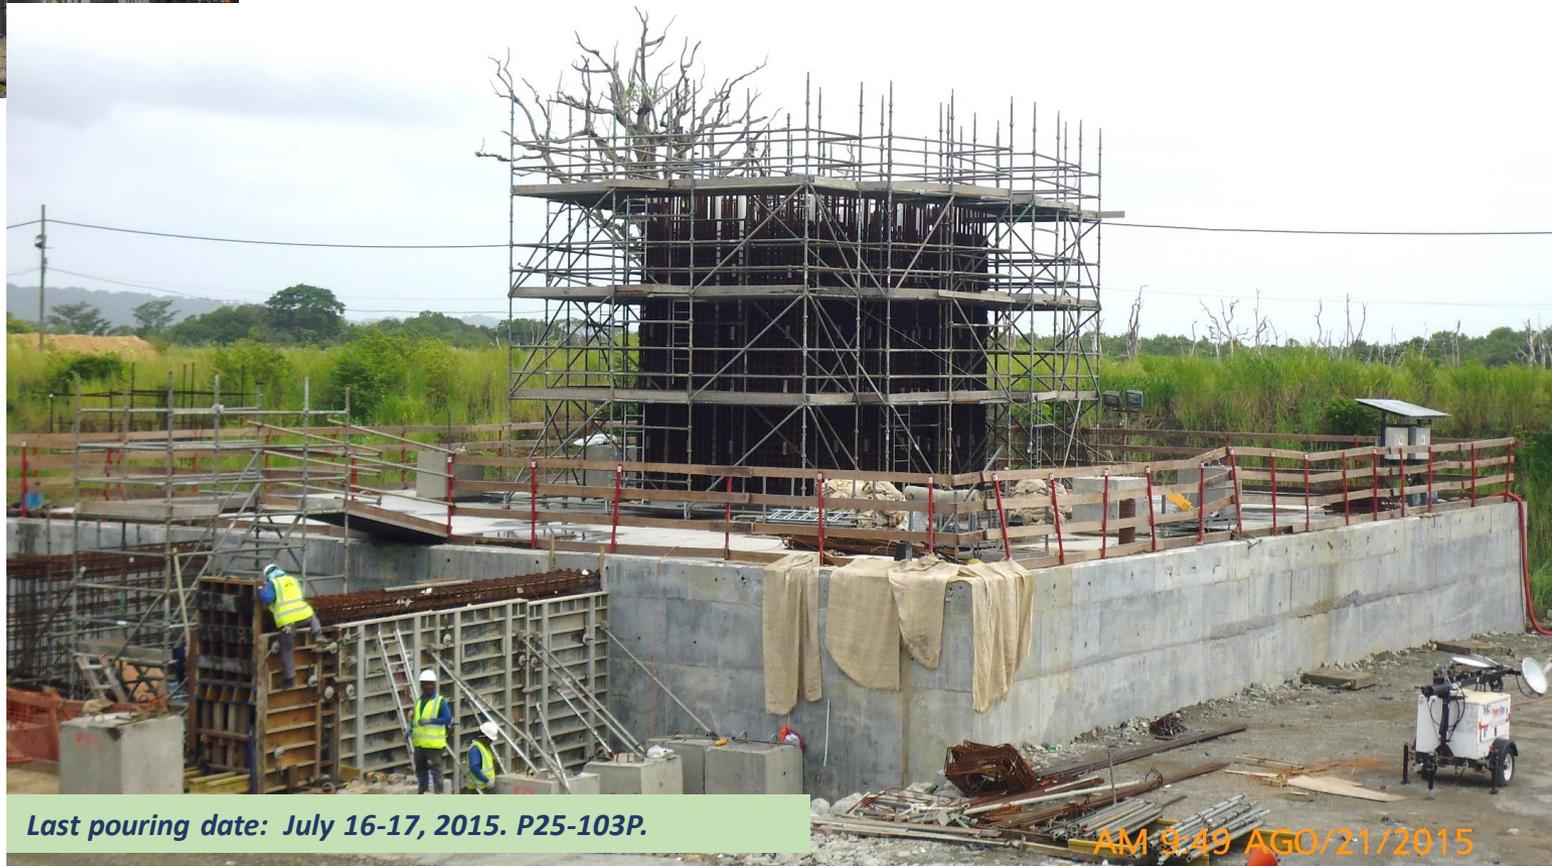
Last pouring date: July 16-17, 2015. P25-103P.

PIER 25: Formworks installation for temporary structure.

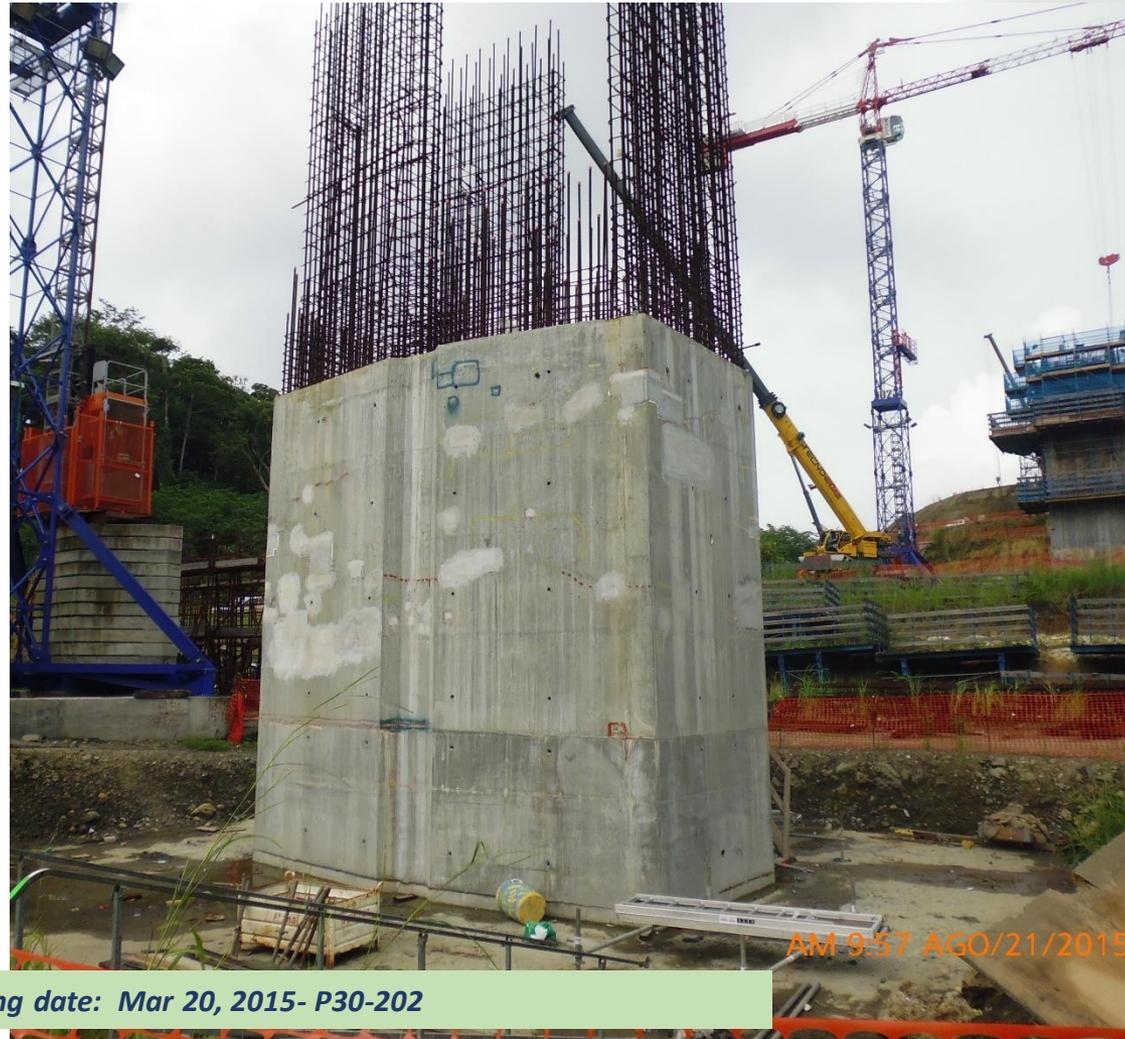
Last pouring date: Mar 20, 2015- P30-202

PIER 30: Scaffolding removed.

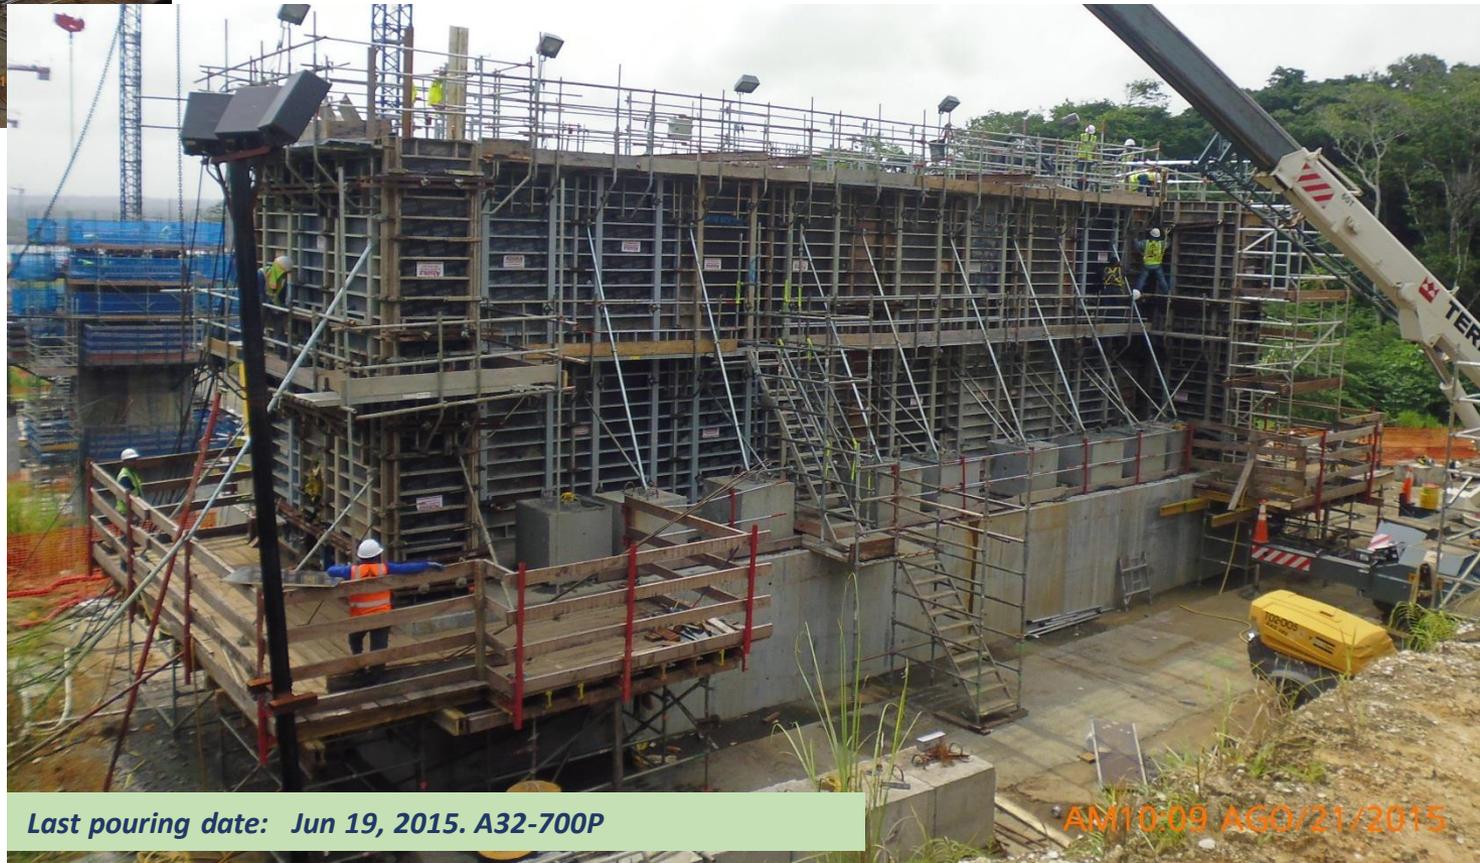
Last pouring date: Jun 19, 2015. A32-700P

ABUTMENT 32: A32-500 Permit to close WIR.

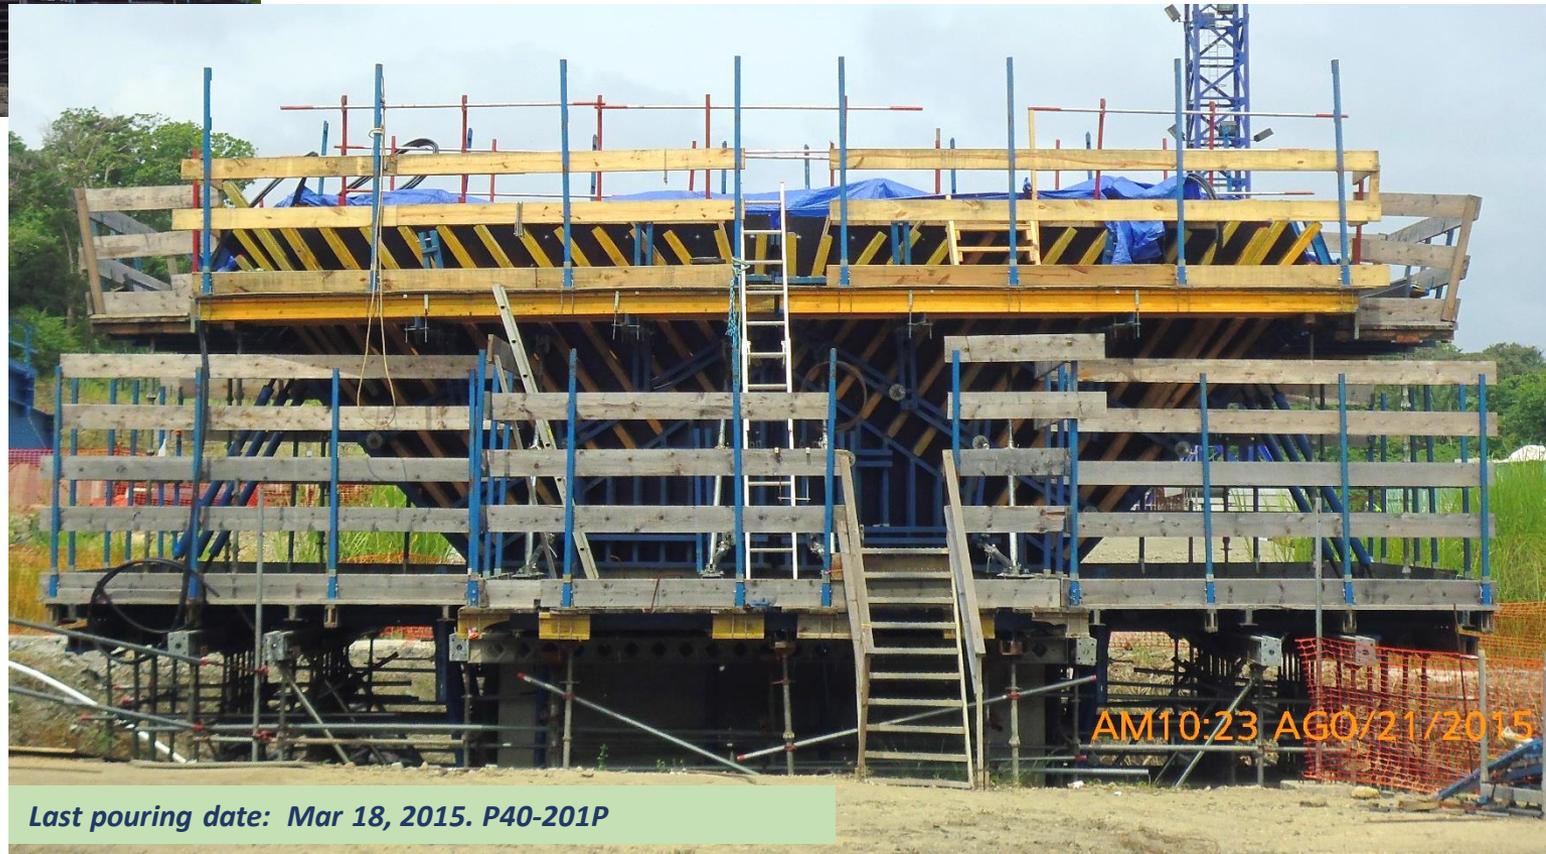
Last pouring date: Mar 18, 2015. P40-201P

PIER 40: P40-700 permit to pour WIR.

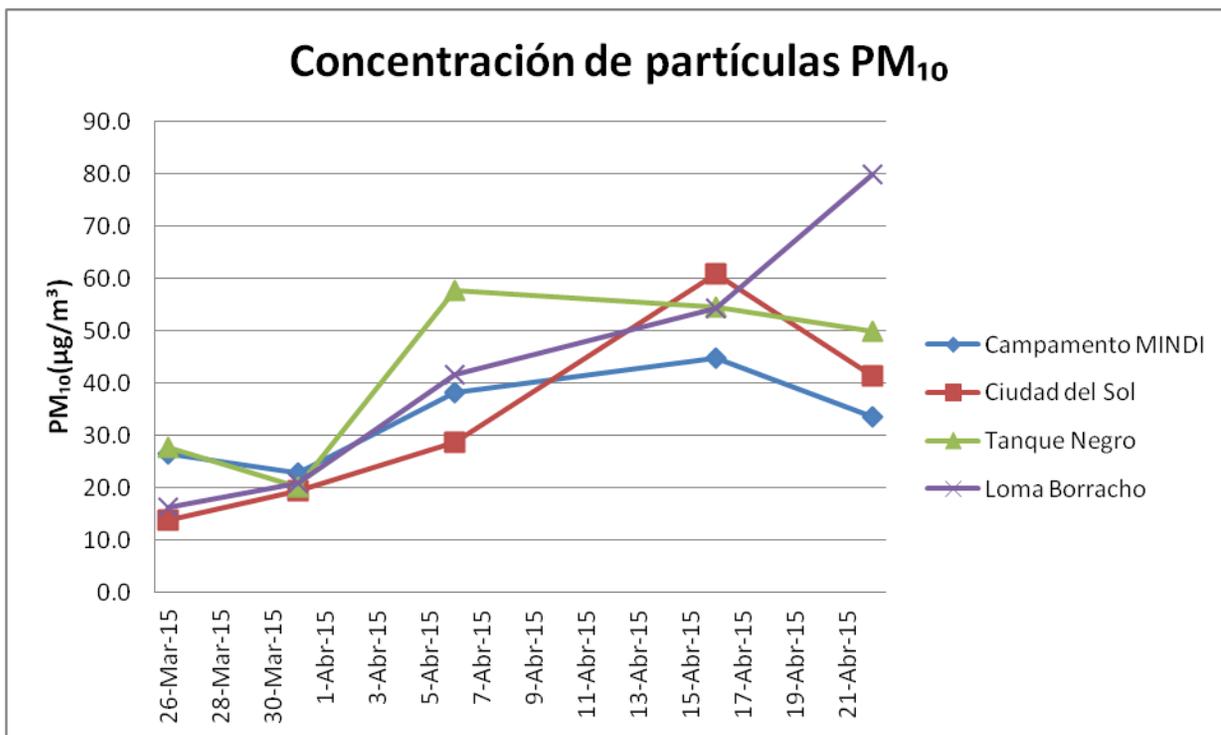
Gráfica N°1

- En la gráfica N°1 podemos observar que los valores de concentración de material particulado PM₁₀ han aumentado después del 31 de marzo aproximadamente, notándose así hasta un valor máximo de 80 µg/m³. Aun así, los niveles de partículas están muy por debajo de los valores límites de la Norma de calidad del aire ambiente 2610-ESM-109 de la ACP para un promedio de 24 horas (150 µg/m³).

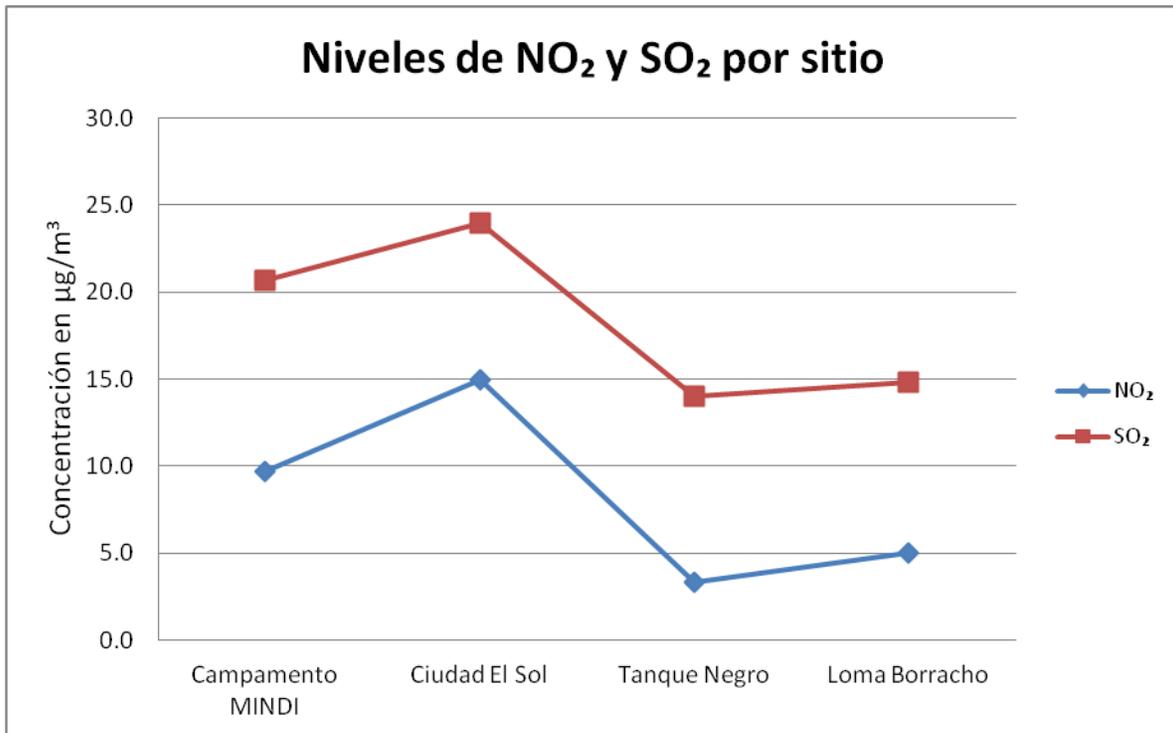
Gráfica N°2

- En la gráfica N°2 se observa un comportamiento similar para los gases NO₂ y SO₂ en función del sitio de monitoreo, el nivel de concentración del SO₂ es mayor que el NO₂ debido muy probablemente al uso de maquinaria y equipo pesado, ya que el origen de los gases SO₂ es debido a la combustión de los combustibles fósiles que poseen mayor concentración de azufre. Sin embargo, los niveles de concentración de SO₂ y NO₂ están muy por debajo de los valores límites de la Norma de calidad de aire ambiente 2610-ESM-109 de la ACP.

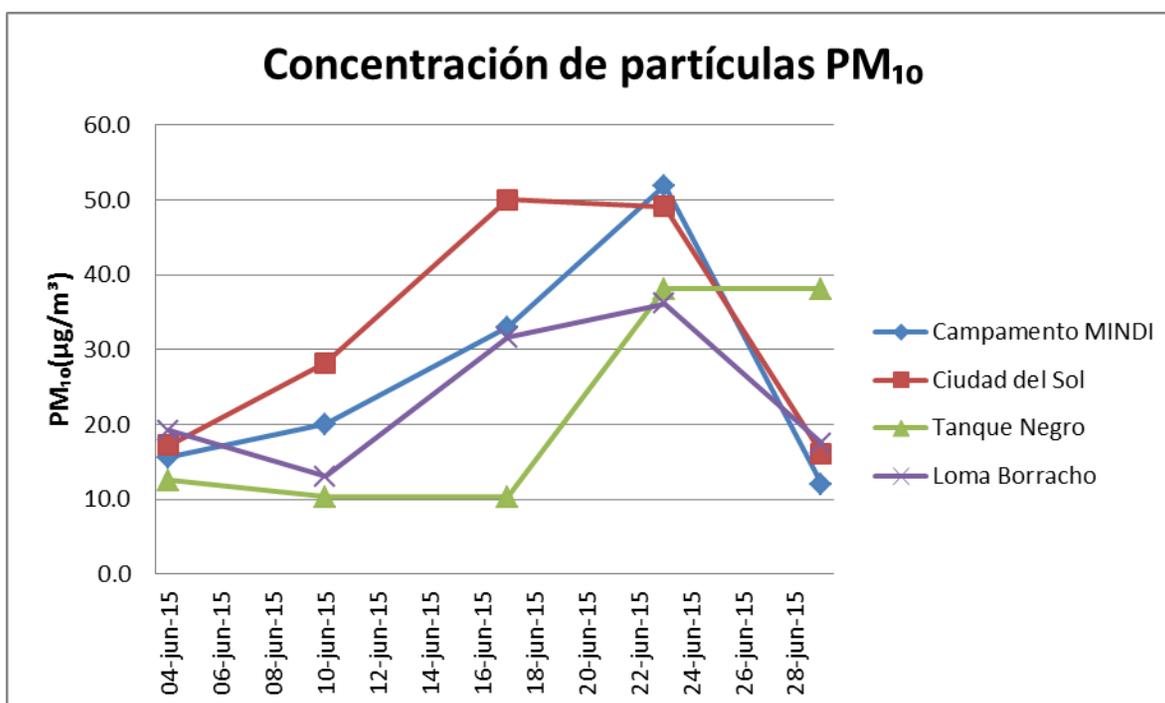
Gráfica N°1

- En la gráfica N°1 podemos observar que el nivel de concentración del material particulado PM₁₀ para todos los puntos de monitoreo han experimentado un aumento para el 23 de junio, donde se registra un valor máximo de 51.9 μg/m³ en el Campamento MINDI, para los dos sitios de monitores que se encuentran en la zona este es donde se registran los niveles de concentración más altos, sin embargo, estos valores no sobrepasan los 150 μg/m³ que es el límite máximo permisible promedio 24 horas para el material particulado PM₁₀ según la Norma de Calidad del Aire Ambiente 2610-ESM-109 de la ACP.

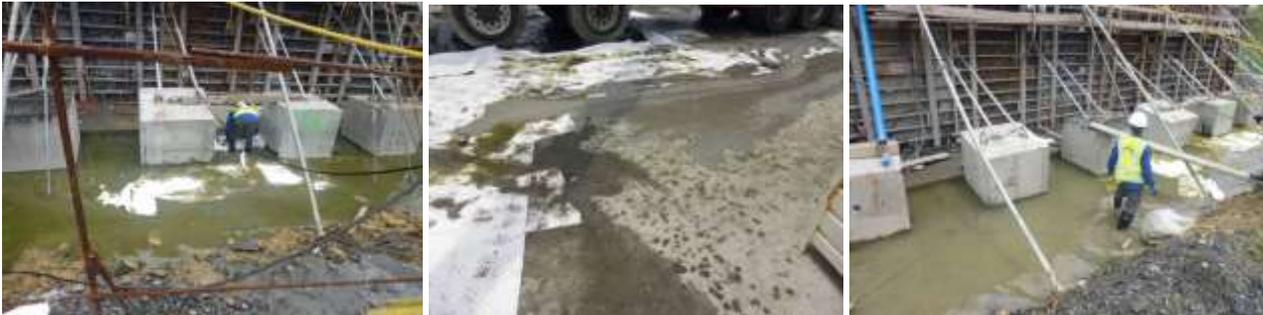
Collection of spilled oil with absorbent pads

Recommend the owners of this pump to perform a good preventive maintenance to the pumps and the equipment in general to avoid spills and soil and water contamination.

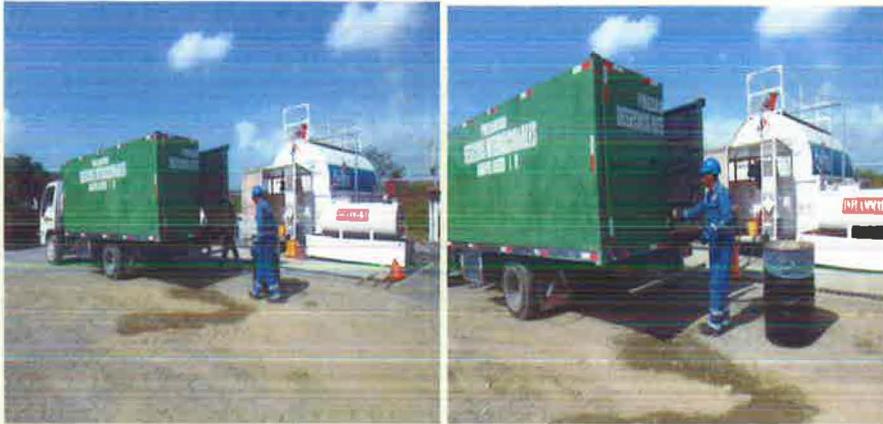
Picture 6-7: Collection of the hazardous wastes for final disposition

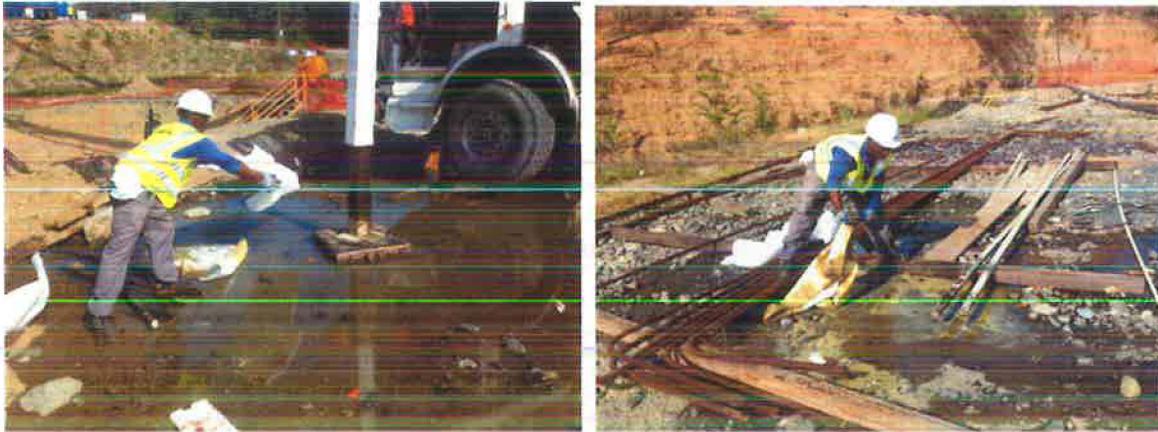
Collection of the spilled oil with absorbent pads

- Recommendation to the supervisors of these pumps to perform preventive maintenance to the pumps and the equipment in general to avoid spills and water and soil contamination.
- Toolbox to the operators and personnel of BCA concrete pumps about the spill control procedure.

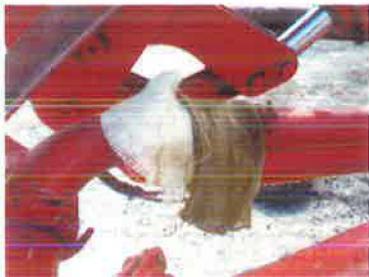
Damage and area spilled with hydraulic oil

Recommend to the suppliers of these pumps to perform a good maintenance to the pumps and the equipment in general to avoid spills.

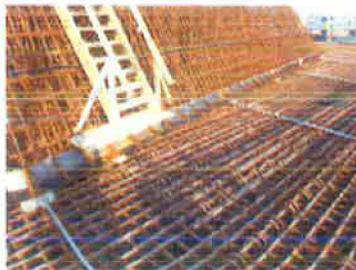
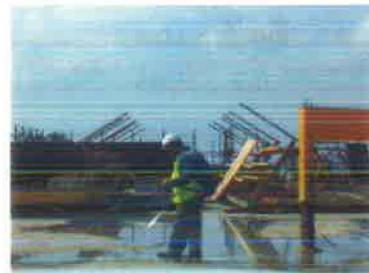
Cleaning of the area and application of Simple Crystal Green

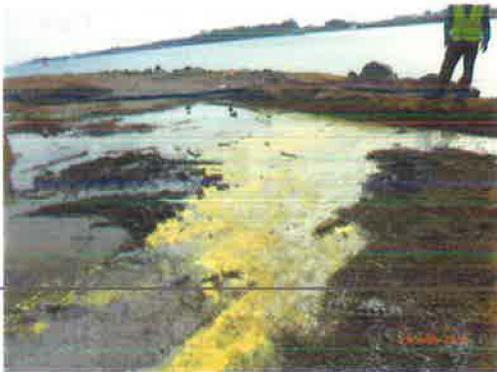
Hydraulic oil spill

Recommend to the suppliers of these pumps to perform a good maintenance to the pumps and the equipment in general to avoid spills.
