Verificación de la Implementación y Eficacia de las Medidas de Mitigación del Proyecto de Ampliación del Canal de Panamá - Tercer Juego de Esclusas

Informe Semestral ERM 011

Mayo 2014

Autoridad del Canal de Panamá

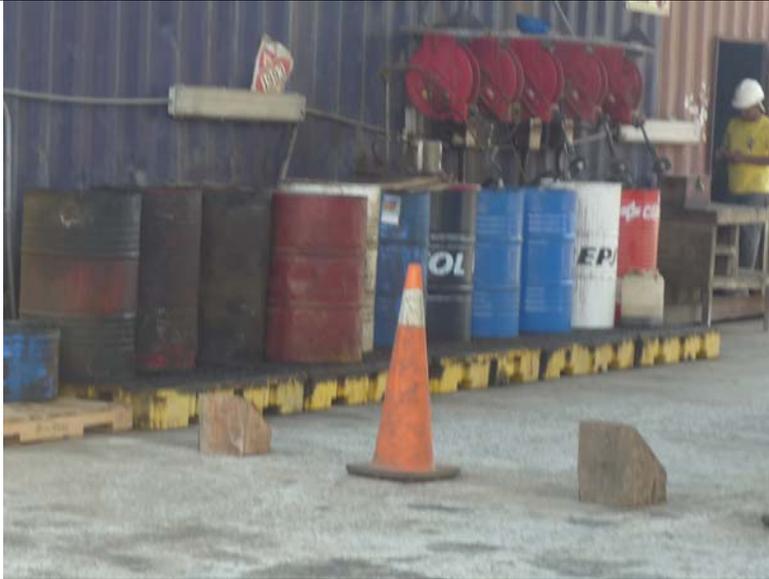
1. Contención Secundaria para tanques de hidrocarburo, CAP 4/ Secondary Containment for Hydrocarbon Drums, PAC 4

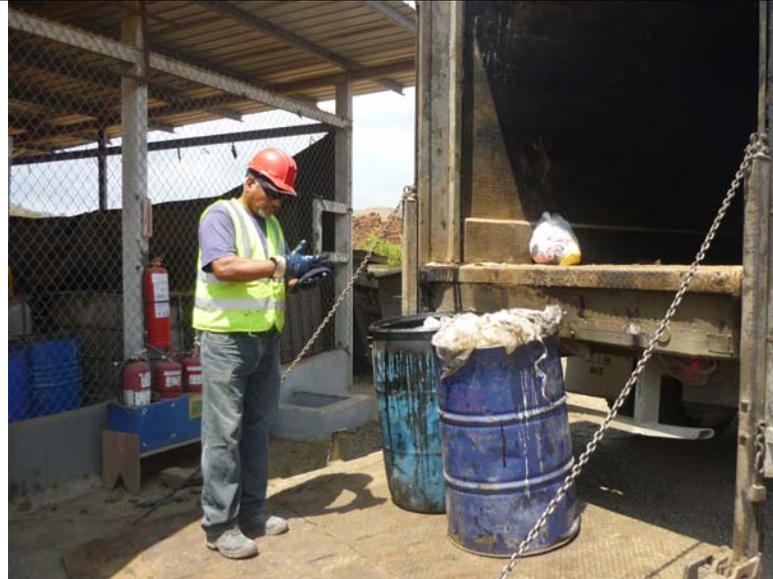
2. Manejo Adecuado de la recolección de materiales peligrosos para reciclaje - CAP 4/ Proper handling of HAZMAT recycling collection- PAC 4

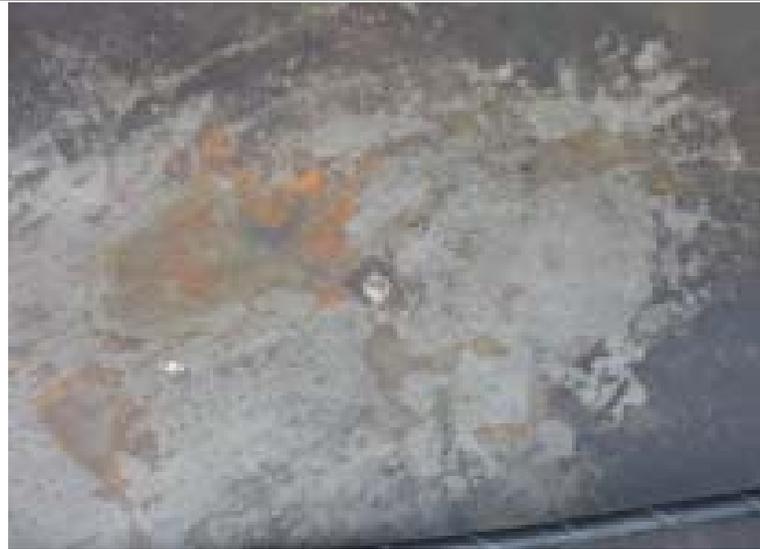
3. Corrección a observación realizada en auditoría pasada referente al uso de contención secundaria, Taller de Mantenimiento, Esclusas Pacífico,/ Correction to observation of last audit of use of secondary containment, Main Workshop, Pacific Locks,

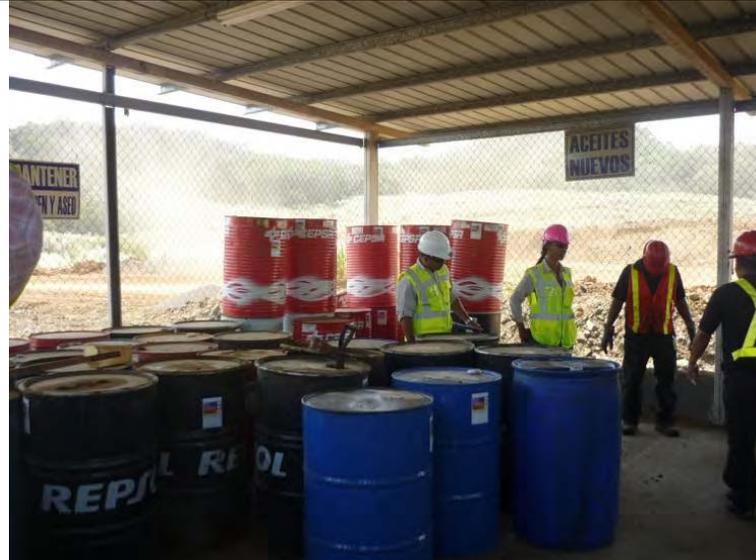
4. Manejo adecuado en almacén de materiales peligrosos y combustible a granel- CAP 4/Virtually all hazardous materials storage, hazardous waste storage, and bulk fuel storage areas area properly managed -PAC 4

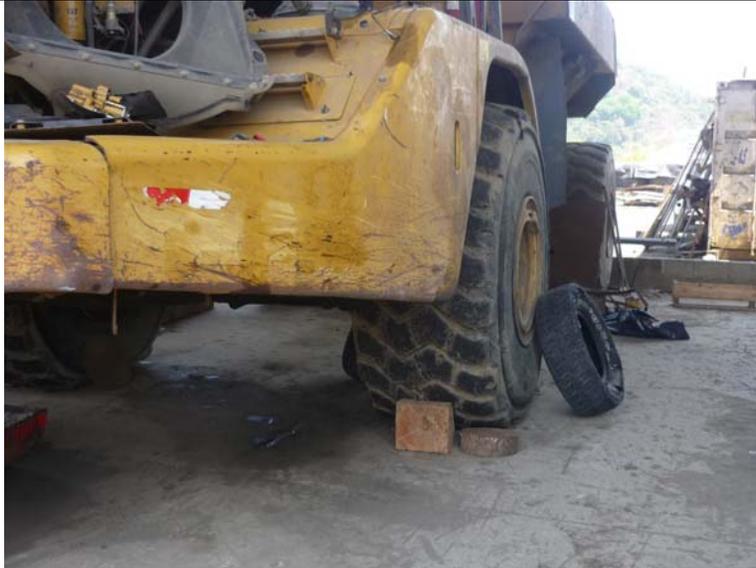
5. El uso de cuñas en las ruedas de los vehículos en mantenimiento (CAP 4)/Use of wheel chocks for vehicles under maintenance (PAC4).

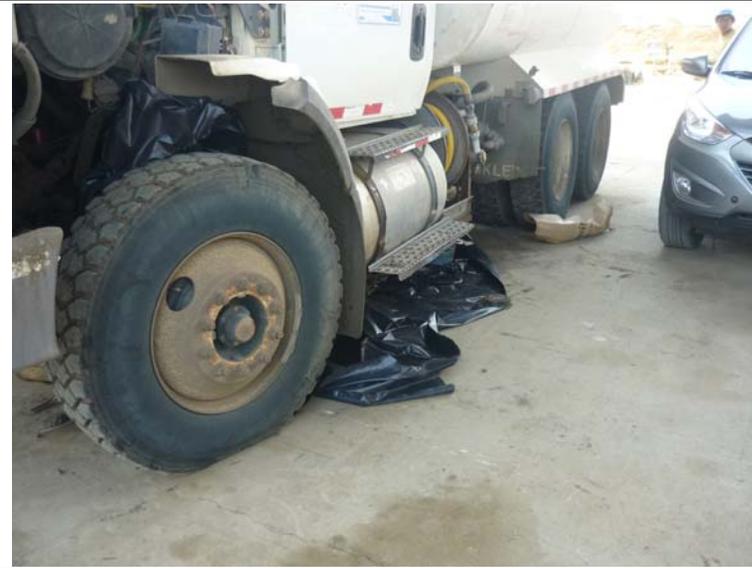
6. Uso consistente de las medidas de control de la contaminación observada en los talleres de mecánicas CAP 4/ Consistent use of pollution control measures observed at the PAC 4 mechanic shops

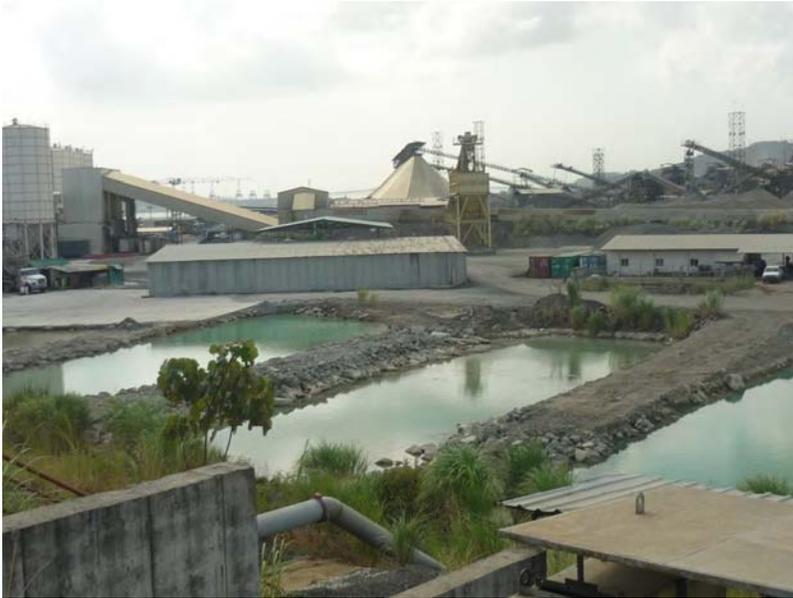
7. Mejoras en las tinajas de sedimentación de las Esclusas Pacífico para incrementar el tiempo de retención y facilidad para mantenimiento y limpieza/ Improvements made to sedimentation ponds at the Pacific Locks site to increase retention time and facilitate pond maintenance/cleaning

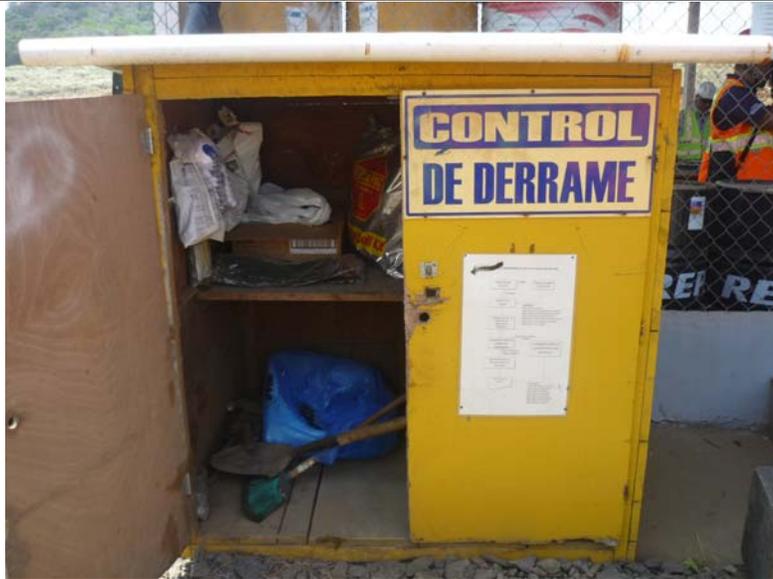
9. Kit de Control de derrames en área de almacenamiento de materiales peligrosos, CAP 4, Sector Pacífico / Spill Control Kit at the Hazardous Material Storage Area, PAC 4, Pacific Sector

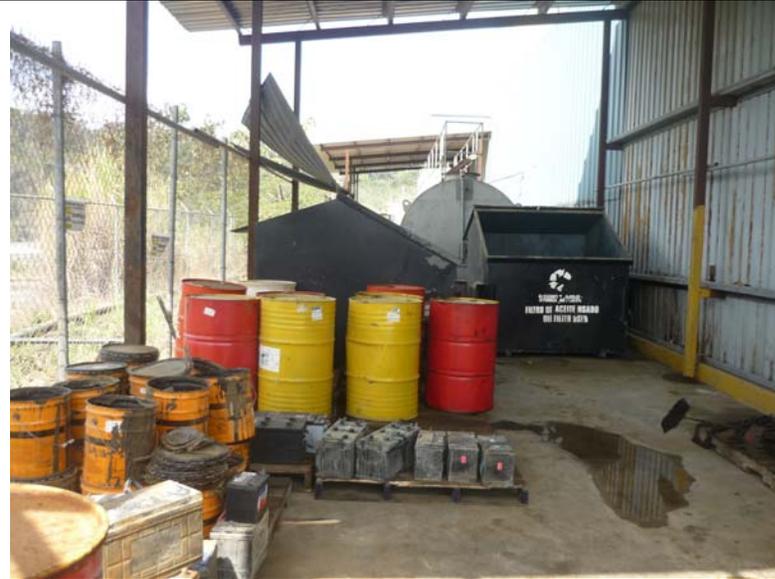
10. Vista del manejo adecuado de materiales peligrosos (Esclusas, Sector Pacífico) / View of appropriate management of hazardous materials. (Locks, Pacific Sector)

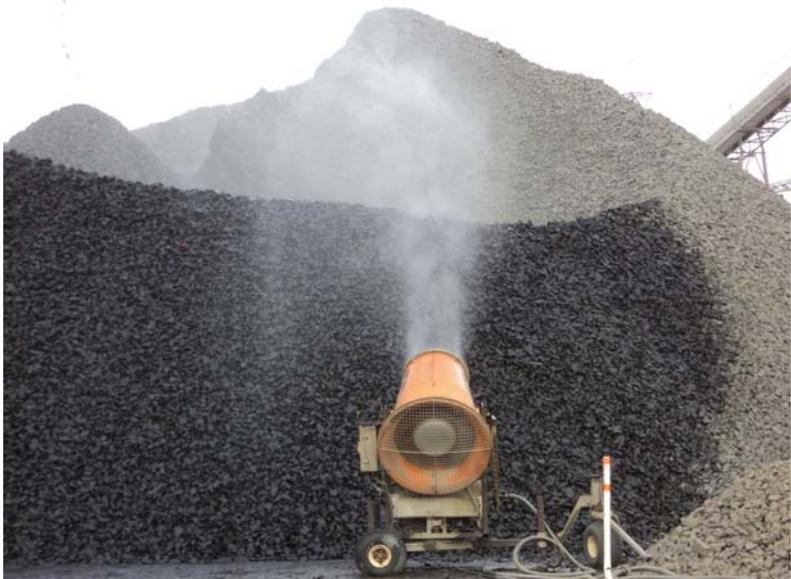
13. Rociado de agua para control de polvo en área de las trituradoras (Esclusas PAC)/
Spraying water to control dust in area of crushers (Locks ATL)

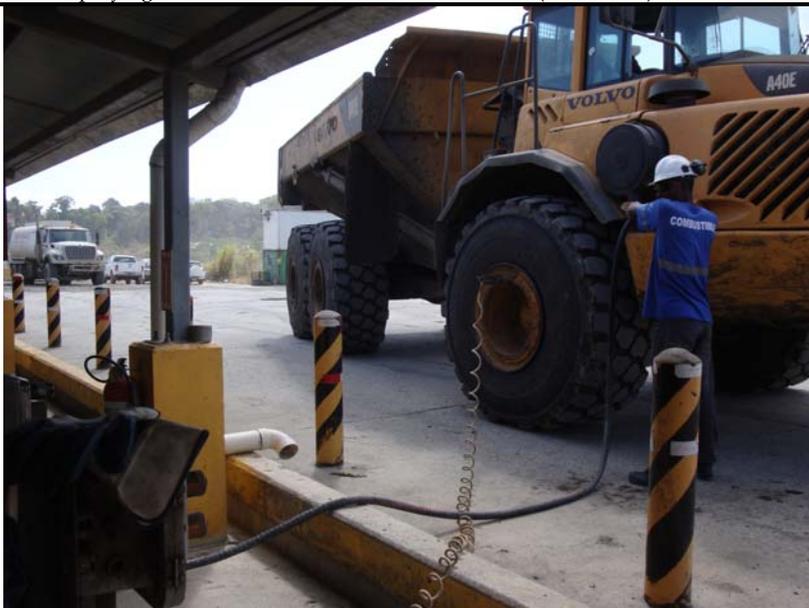
15. Procedimiento correcto y seguro de carga de combustible (Esclusas Atlántico)/
Proper and Safe fuel loading procedure (Locks ATL)

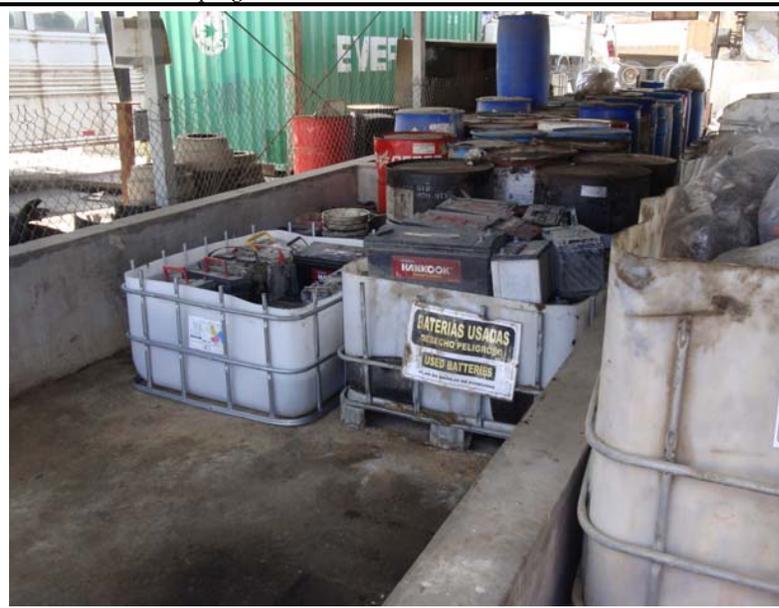
16. Vista del manejo adecuado de materiales peligrosos (Esclusas, Sector Atlántico) /
View of appropriate management of hazardous materials. (Locks, Atlantic Sector)

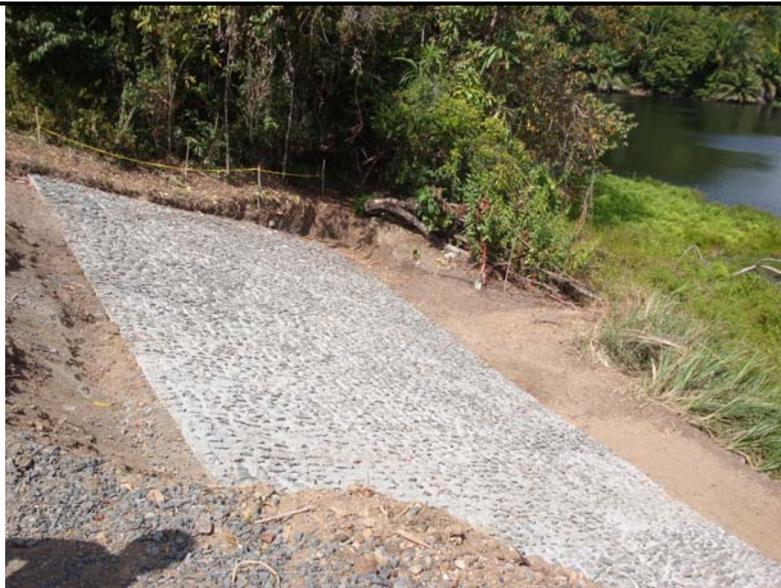
17. Control de Erosión en Torre de Enfilamiento, Juan Grande Sur, Lago Gatún/ Erosion control at Juan Grande Sur navigation tower (Febrero -February 2014)

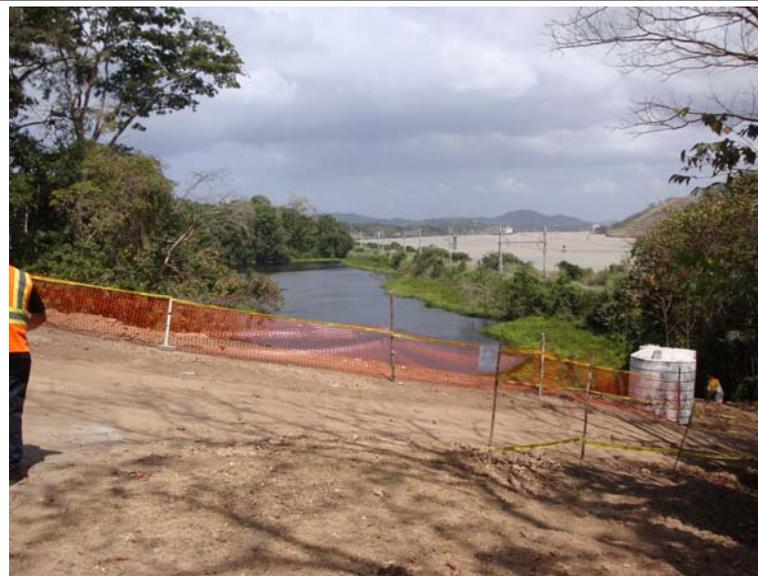
18. Medidas de Seguridad en área de construcción de la Torre de Enfilamiento, Juan Grande Sur, Lago Gatún / Safety Measures in construction area of Juan Grande Sur navigation tower (Febrero-February 2014)

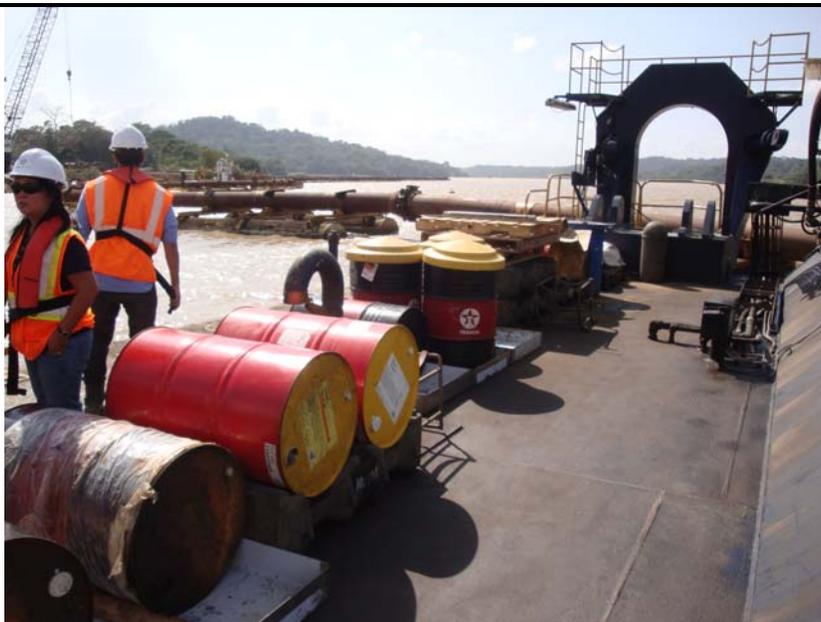
19. Vista del manejo adecuado de materiales peligrosos (Dragado del Lago Gatún) / View of appropriate management of hazardous materials. (Gatun Lake Dredging)

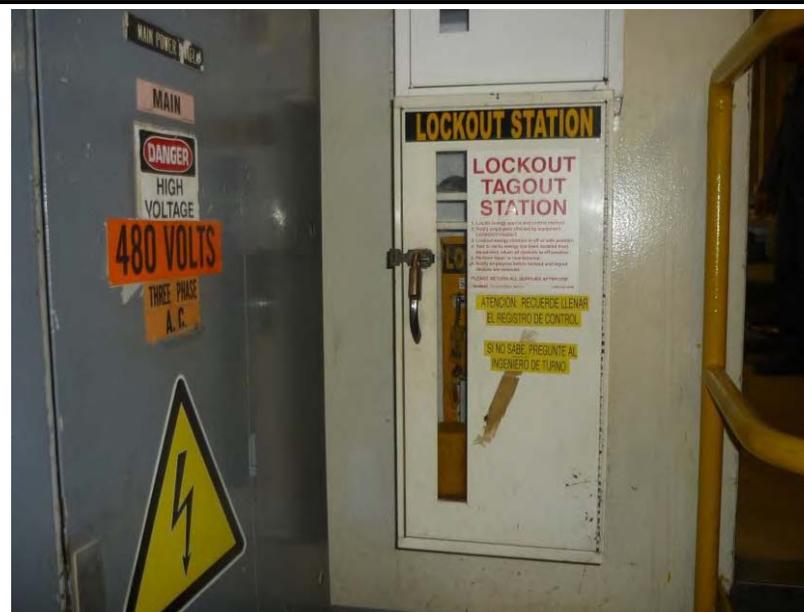
20. Observamos un buen proceso de etiquetado lock-out a bordo la Draga Mindi-Dragado del Lago y Corte Culebra / We observed a good and clear lock-out tag-out process on board the CSD Mindi- Gatun Lake and Gaillard Cut Dredging

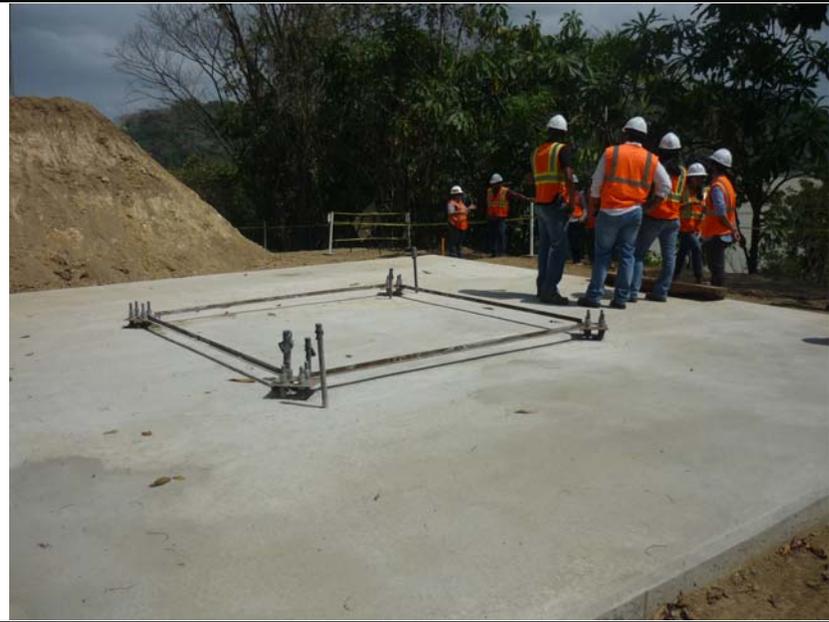
22. Avances en la construcción de Torre de Enfilamiento de Juan Grande Sur (Dragado del Lago Gatún / Advances in the construction of navigation tower. (Gatun Lake Dredging).

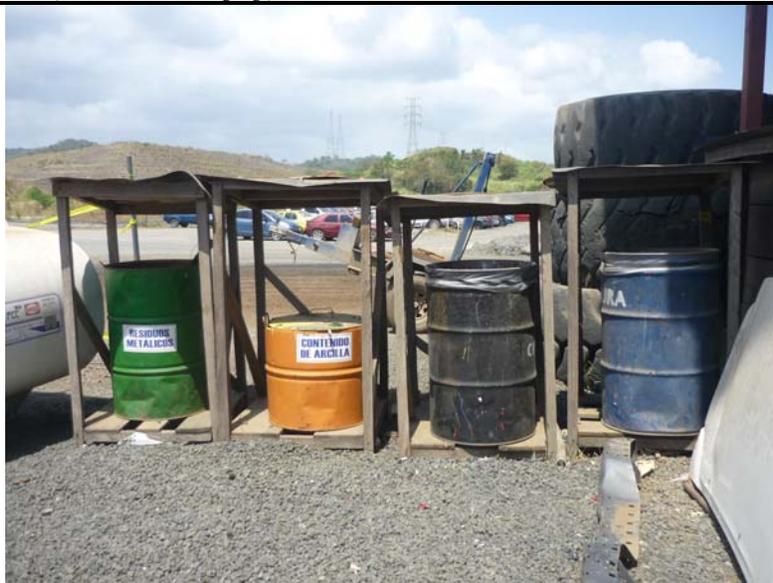
23. Vista del manejo adecuado de residuos (CAP 4) / View of appropriate waste management. (PAC 4).

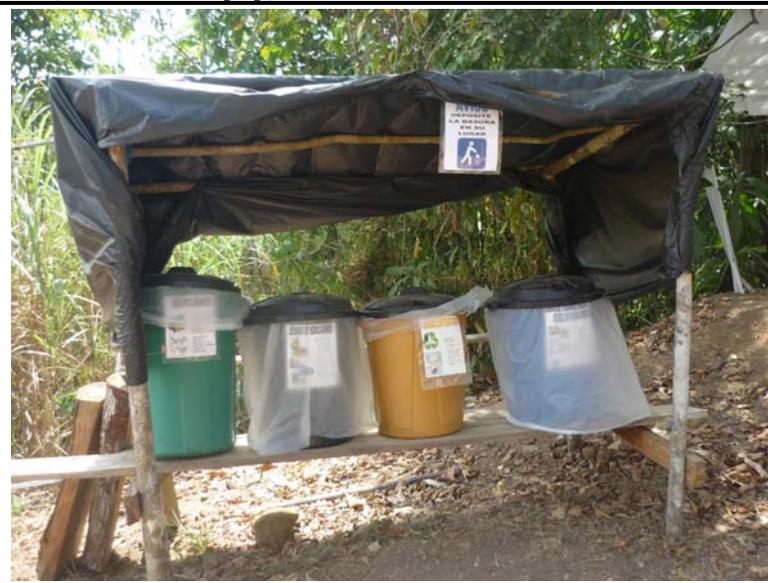
24. Vista del manejo adecuado de residuos en construcción de torres de enfilamiento (Dragado del Lago Gatún) / View of appropriate waste management - construction of navigation towers (Gatun Lake Dredging).

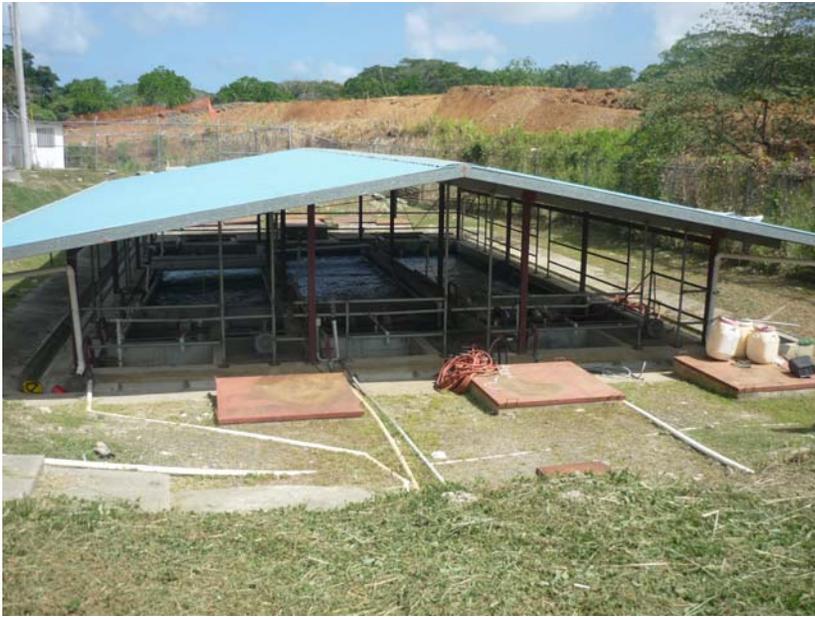
27. Plan de Tratamiento de del Campamento Mindi, Sector Atlántico/ Mindi Camp Water Waste Treatment Plant

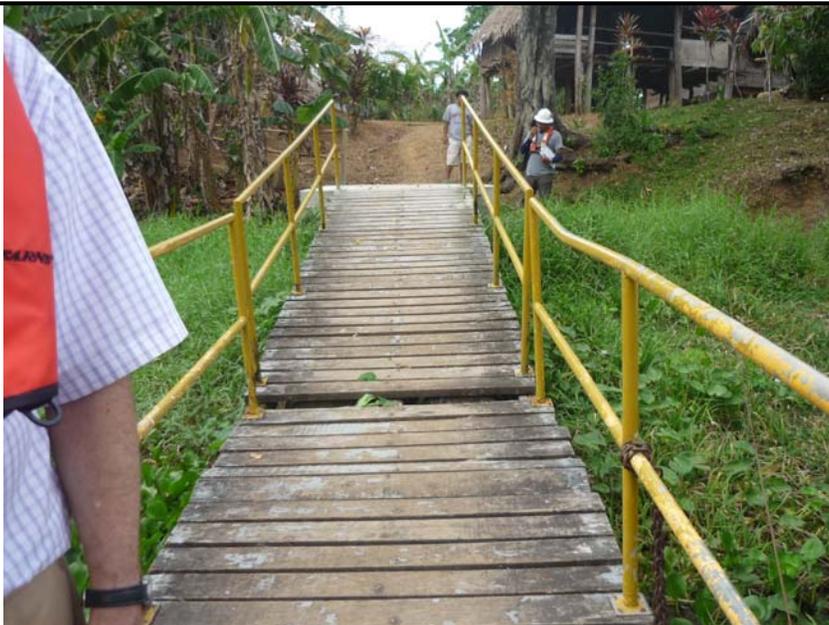
29. Adecuación en Muelle de la Comunidad San Antonio de Wounnan por la elevación del nivel máximo del lago Gatún, Sector Atlántico/ Improvements in the dock (San Antonio Wounna) due to the Gatun Lake elevation of the maximum level, Atlantic Sector

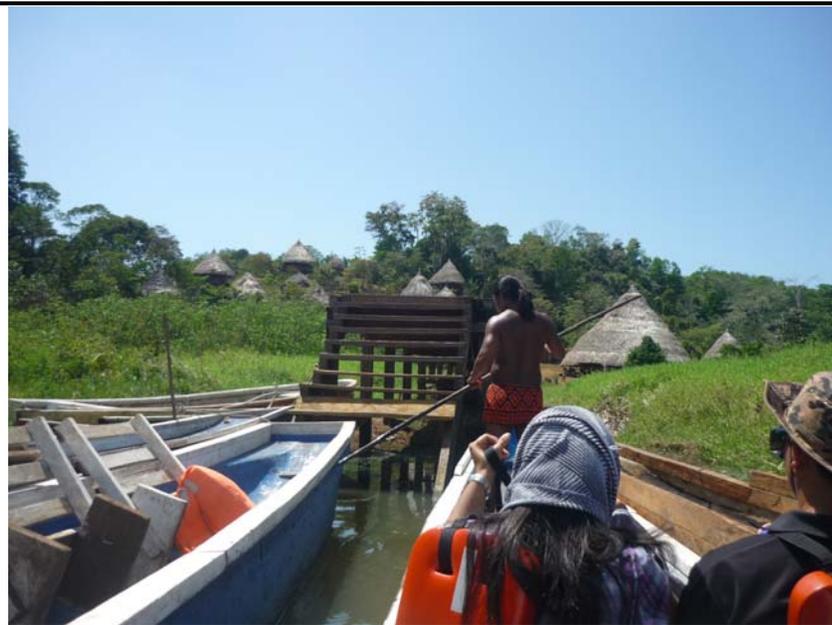
30. Adecuación en Muelle de la Comunidad Emberá Quera por la elevación del nivel máximo del lago Gatún, Sector Atlántico/ Improvements in the dock (Emberá Quera) due to the Gatun Lake elevation of the maximum level, Atlantic Sector

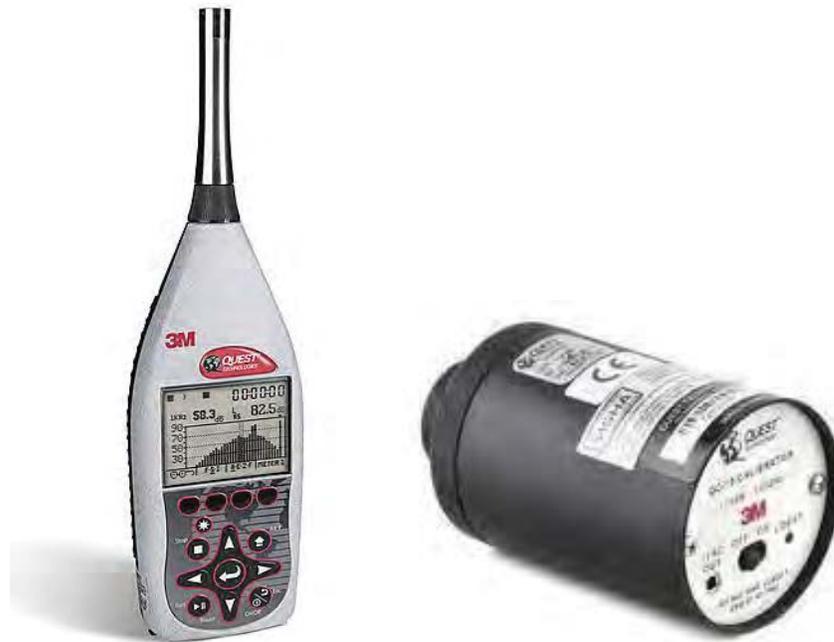
- 3M QUEST SoundPro Type1 Integrating sound level meter, SN: BKK080012,
- 3M Quest QC-20 Acoustic calibrator, SN: QOK090006,
- Direct incidence microphone (0 degree angle),
- Tripod with extensibility up to 2 meters in the vertical.

Figure 1 – Integrating sound level meter (left) and acoustic calibrator (right)

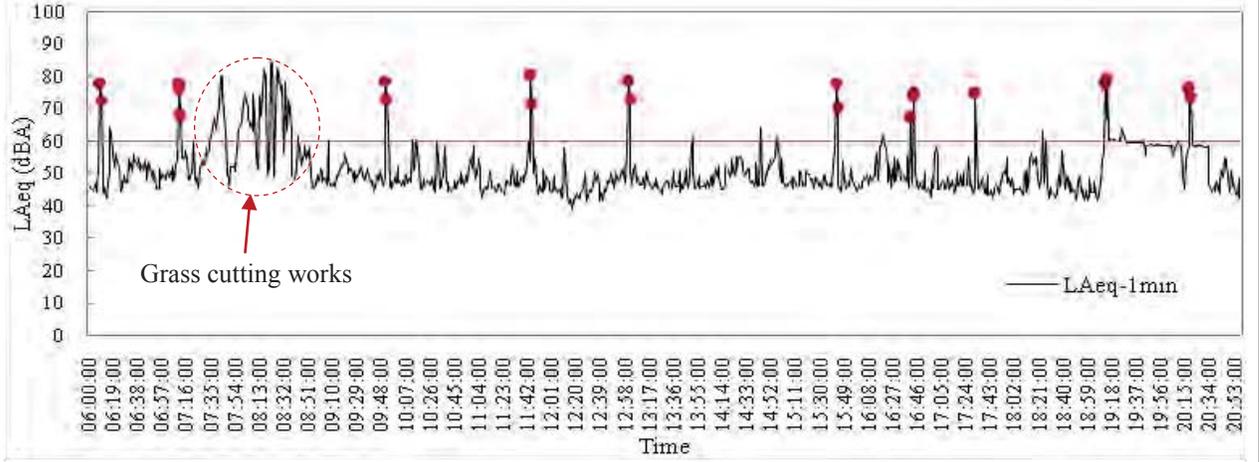
SUMMARY OF RESULTS (dBA)									
Total reading period: 16h (N = 960) – per minute data recording									
LAeq	LAeq	LAeq	L10	L90	Lmin	Lmax			
65,2	63,9 ¹	52,9 ²	60,1	44,6	36,6	90,6			
Exceedance	1-min LAeq > 60 = 1h + 37min = 10,1%			1-min LAeq ≤ 60 = 13hr + 23min = 89,9%

Figure 1 – Behavior of 1-min LAeq values recorded for the dayshift

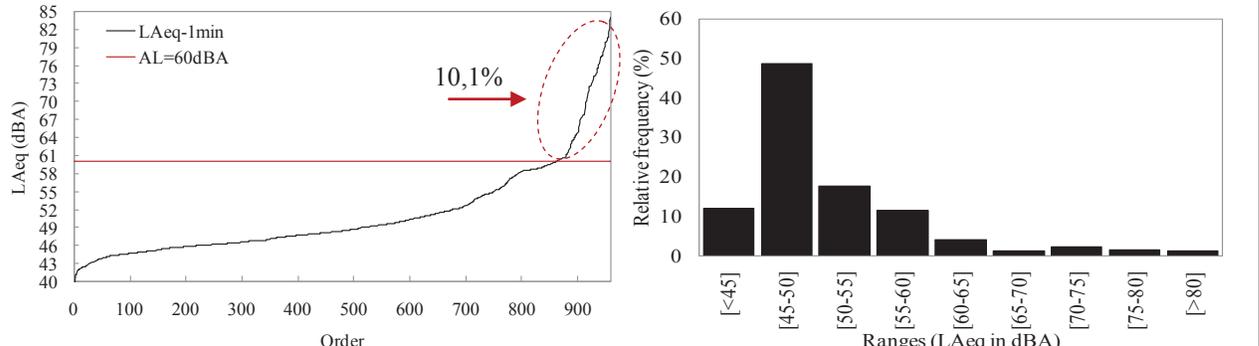
Figure 2 – Frequency histogram (right) and 1-minute LAeq values distribution
