# Informe sobre la Aplicación y Eficiencia de Medidas de Mitigación para el Estudio de Impacto Ambiental del Tercer Juego de Esclusas durante la fase de Operación

**VI Informe Semestral**

Periodo enero a junio de 2019

**URS Holdings Inc.** (una empresa del grupo AECOM)

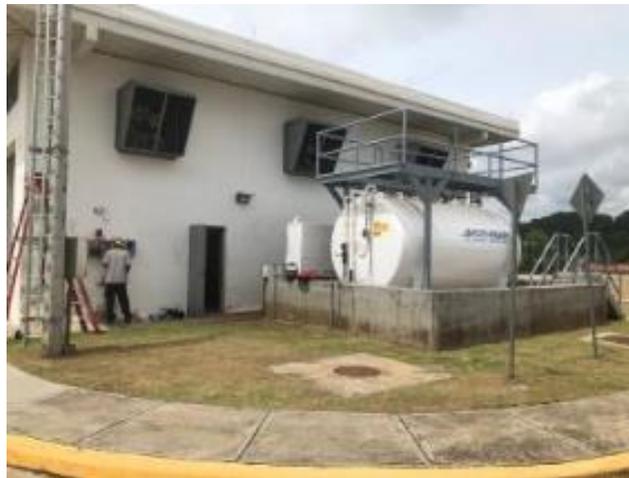
**Figura 3-2. Tanque de reserva de diésel para abastecimiento del generador de emergencia en esclusas de Cocolí**

Durante el periodo auditado, se instaló un nuevo tanque de reserva de diésel en las esclusas de Cocolí para abastecer al generador de emergencia. El tanque instalado cuenta con una capacidad de 4,000 galones. Anteriormente, el generador era abastecido por un tanque de 370 galones, el cual proporcionaba alrededor de 2.3 horas de respaldo. Se espera que, con la instalación del tanque con mayor capacidad, las horas de respaldo se incrementen en 25 horas adicionales.

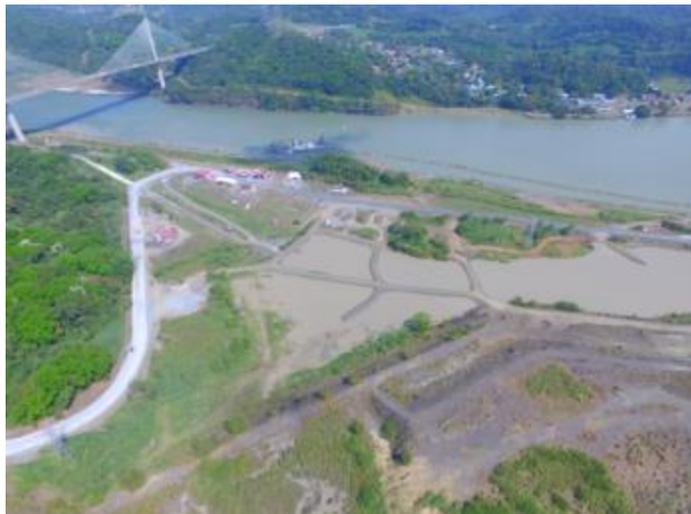
**Figura 5-4. Sección trapezoidal existente para disposición del sedimento Cartagena**

En el sitio de disposición Cartagena se instalaron tuberías de drenaje en el extremo opuesto a la tubería de descarga de la draga, para tratar de establecer mayor asentamiento de sedimentos antes de su salida al canal mediante un canal de sección trapezoidal existente, ver **Figura 5-4**.

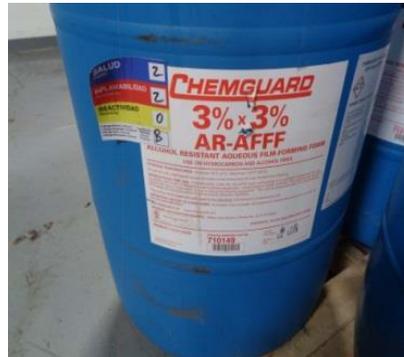
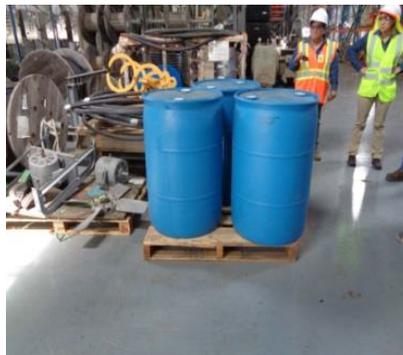
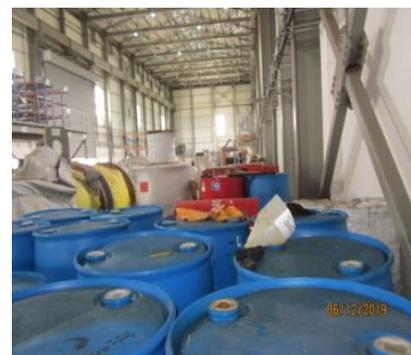
Durante el recorrido por el edificio de almacenamiento, se observaron sin contención secundaria algunos ( $\leq 10$ ) tanques de 55 galones con material peligroso identificados como *Chemguard* y otros sin identificación.

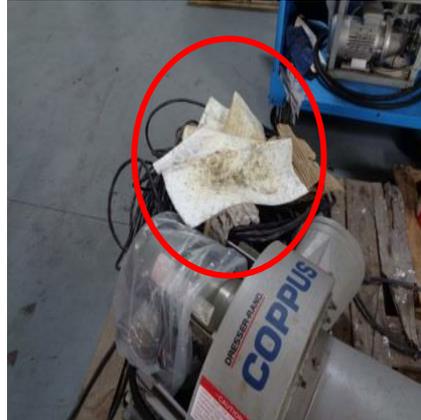
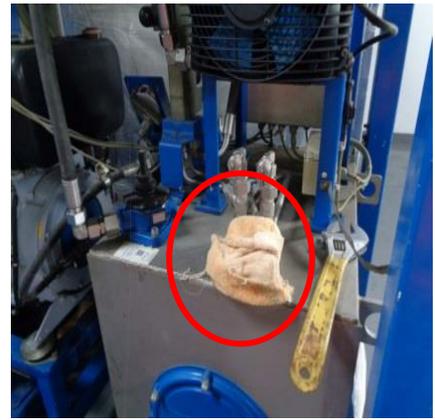
En el edificio de almacenamiento se observaron, en diferentes áreas paños impregnados con hidrocarburo.

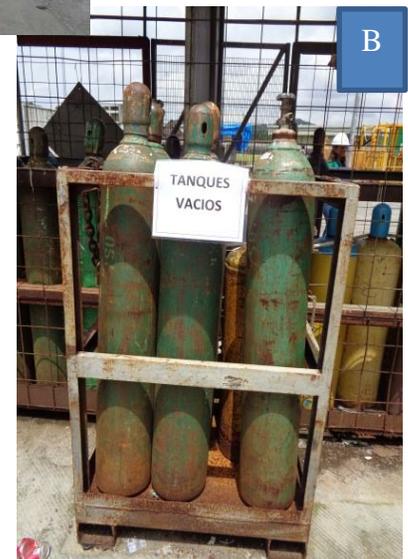
B

**Fotografía B:** Aún persisten falencias respecto a la seguridad en el almacenamiento de los cilindros de gas presurizado. Algunos cilindros se disponen en lugares expuestos al sol, en áreas en donde podrían sufrir riesgos de caídas, daños o manipulación por personas no autorizadas. Asimismo, el área de almacenamiento carece de señalización de seguridad, por ejemplo “No Fume”. Lo anterior incumple específicamente el numeral 6.8 Almacenamiento de los cilindros de la norma de la ACP: 2600SEG116.

7. En el área exterior del edificio de almacenamiento de la esclusa de Cocolí, se observó que algunos cilindros se disponen en lugares en donde podrían sufrir riesgos de caídas, daños o manipulación por personas no autorizadas.	<ul style="list-style-type: none"> <li>• Cumplir con la Norma 2600ESS-116 del Canal de Panamá sobre cilindros de gas comprimido.</li> <li>• Garantizar que los cilindros se guarden en sitios cerrados para limitar el acceso de personas no autorizadas y reducir riesgo de caídas y/o daños.</li> </ul>

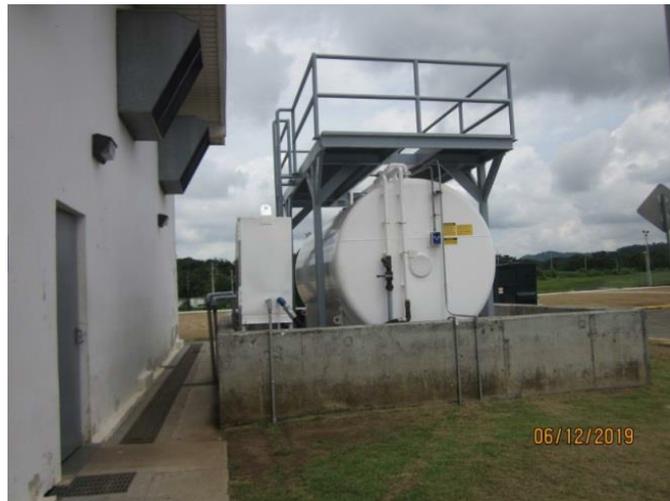
En las esclusas de Cocolí se instaló un tanque de reserva con capacidad de 4,000 galones de Diésel, para abastecer al generador de emergencia. El nuevo tanque permitirá incrementar la capacidad de horas de respaldo de 2.3 a 25 horas.

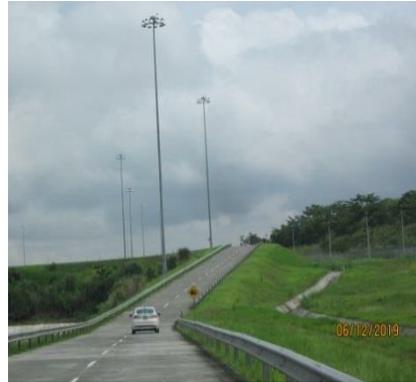
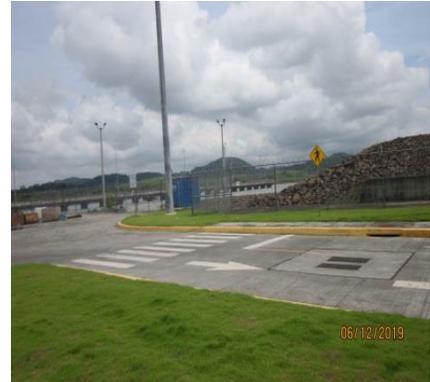
Se observó el mantenimiento de las cunetas y otras infraestructuras que se establecieron durante la etapa de operación.

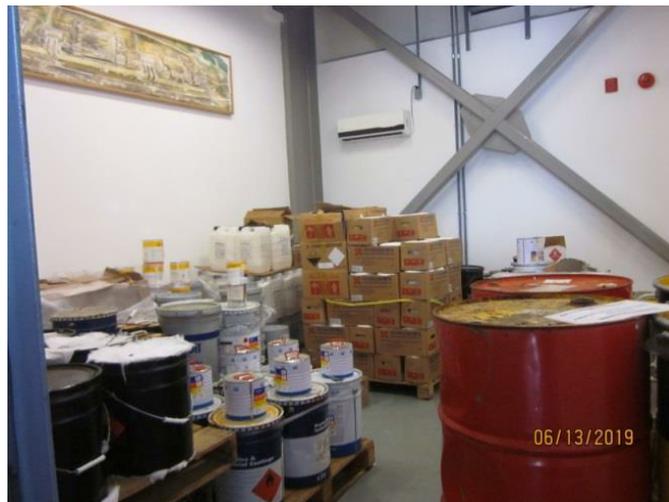
En el taller de mantenimiento se observaron condiciones inadecuadas respecto al almacenamiento de materiales peligrosos. El almacenamiento no considera aspectos de incompatibilidad respecto a lo indicado en las hojas de seguridad de los productos. Lo anterior, incumple con los lineamientos del manual de manejo de materiales y desechos de la ACP del 2005.

Adicionalmente, al entrar al área, el equipo auditor sintió fuertes olores. Cabe indicar que el extractor no estaba encendido.

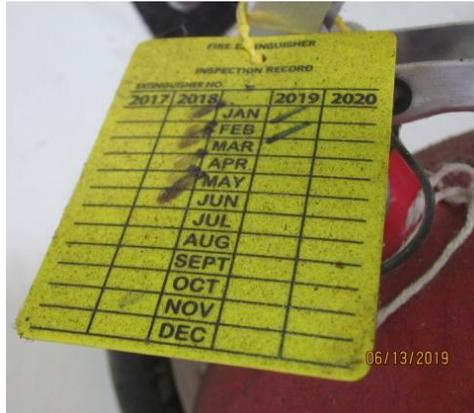
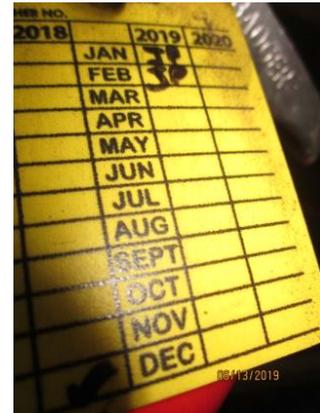
Algunos extintores, ubicados tanto en edificio de mantenimiento como en el de almacenamiento, no estaban al día en cuanto al mantenimiento preventivo de los mismos. Se observa que la última revisión se realizó en febrero de 2019.

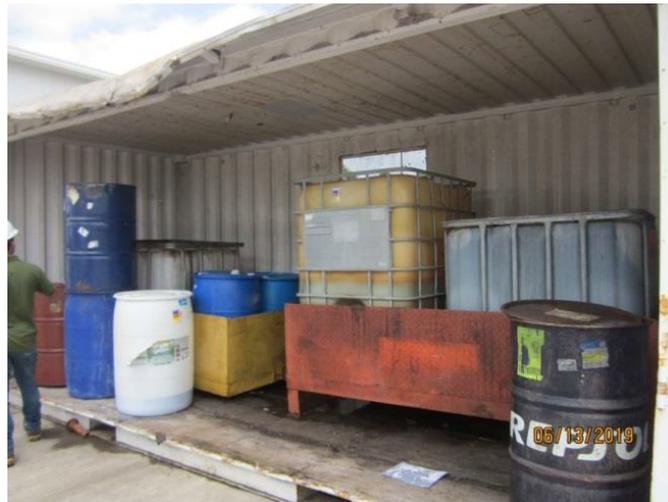
Área de almacenamiento temporal de residuos peligrosos (aceite usado y paños impregnados con hidrocarburos). Se observaron los siguientes incumplimientos respecto al Manual de manejo de materiales y desechos de la ACP:

- El área no está completamente protegida de los elementos del tiempo.
- Ausencia letreros indicando los riesgos específicos y las precauciones; hojas de seguridad, extintores y equipos de protección personal requeridos.
- Falta de contención secundaria

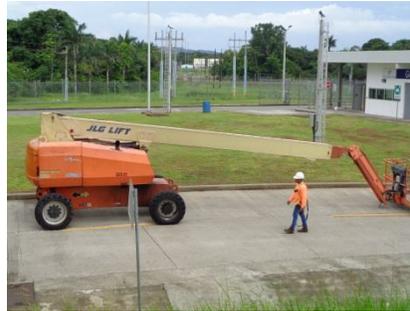
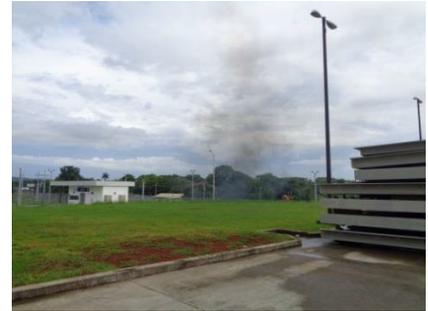
No. 21

Durante el recorrido por las instalaciones de las esclusas de Agua Clara, se observó un equipo pesado tipo “manlift” en inadecuadas condiciones mecánicas, puesto que emitía emisiones con fuerte olor a aceite quemado durante su recorrido.

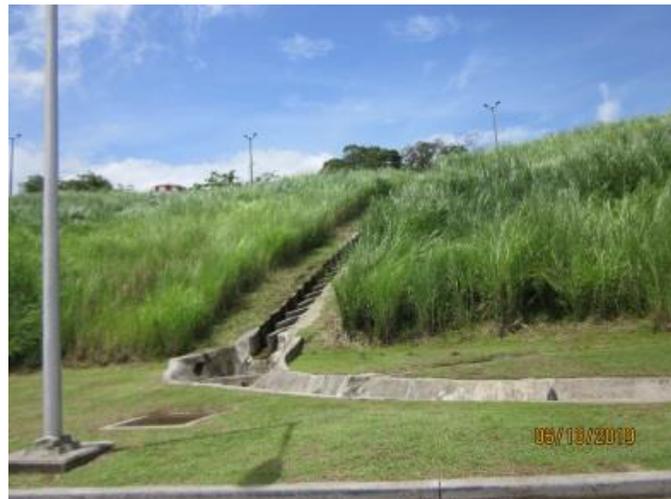
No. 22

Durante la inspección, se observó el adecuado mantenimiento de las áreas verdes, taludes, cunetas y otras infraestructuras.

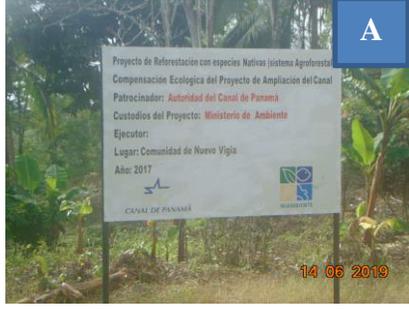
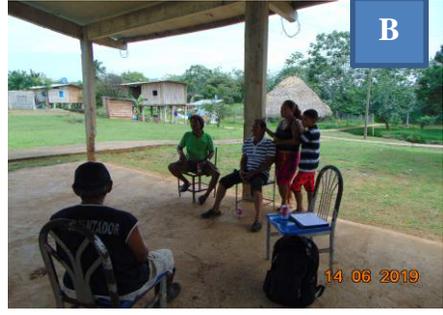
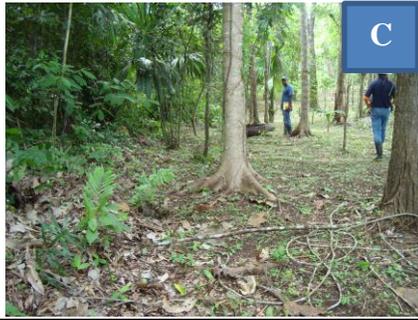
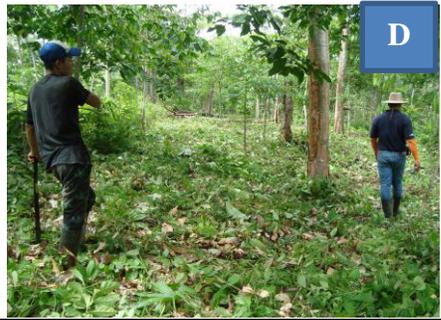
**Fotografía**  
 No. 9

A) En la entrada del puerto de embarque hacia la comunidad se mantiene letrero del proyecto.

B) Reunión con beneficiarios para conocer sus impresiones del proyecto.

C) Inspección de la ronda cortafuegos.

D) Momentos que uno de los beneficiarios está en proceso de limpieza de mantenimiento.

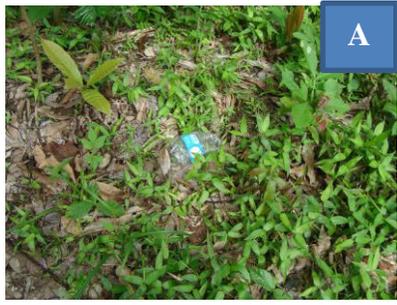
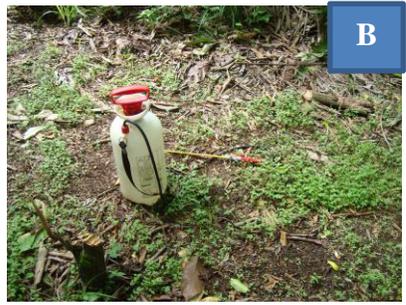
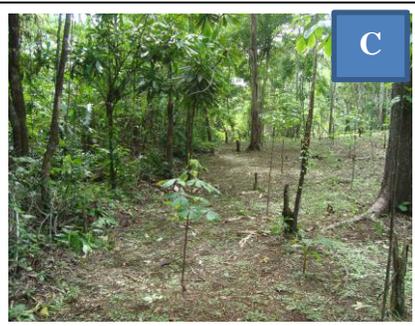
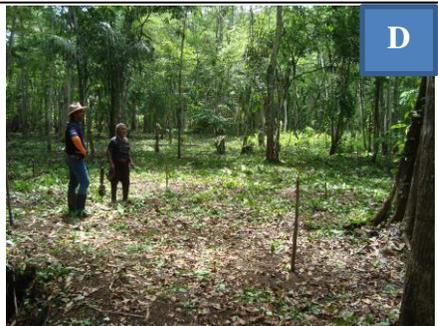
**Fotografía**  
 No. 10

A) & B) Durante la inspección, se observaron en los senderos de acceso a las parcelas desechos como botellas plásticas y bombas de fumigación.

C) Ronda cortafuegos completada.

D) Momentos que un beneficiario está en proceso de limpieza de mantenimiento de su parcela reforestada.

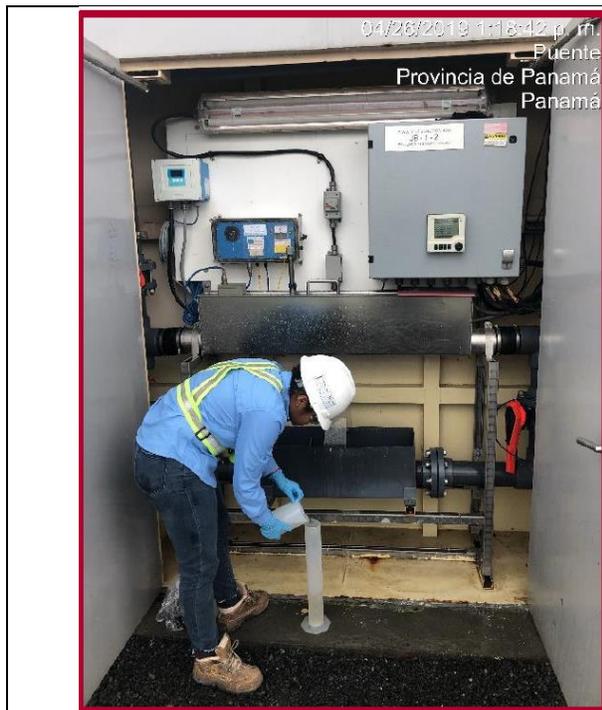
Foto 1: Monitoreo de PTAR en Cocolí.

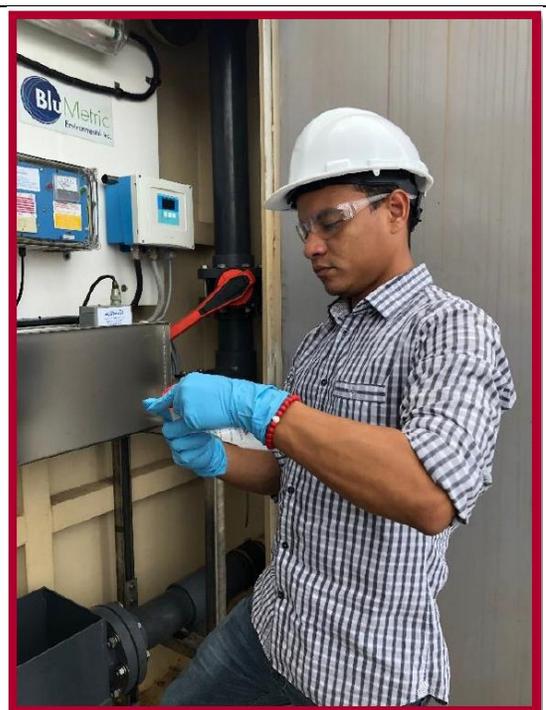
Foto 2: Monitoreo de PTAR en Agua Clara.

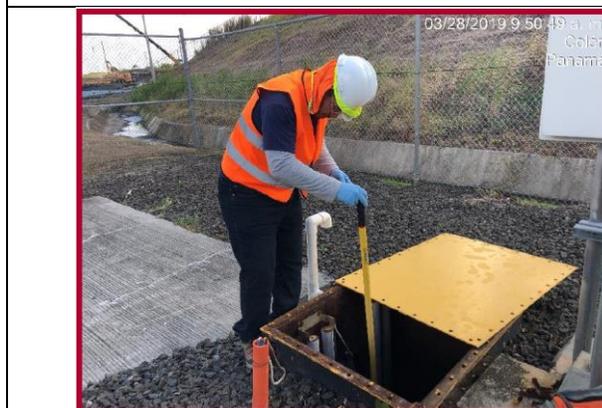
Foto 3: Monitoreo de Separador de Agua y Aceite en Agua Clara

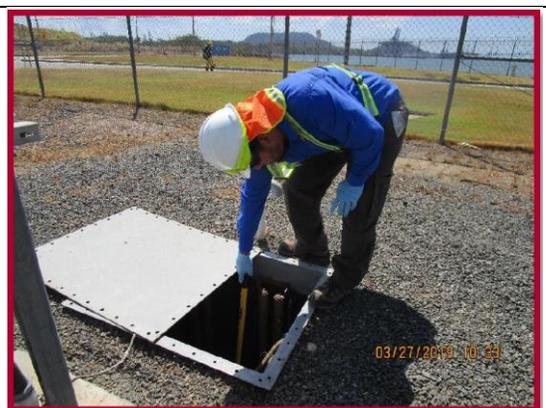
Foto 4: Monitoreo de Separador de Agua y Aceite en Cocolí

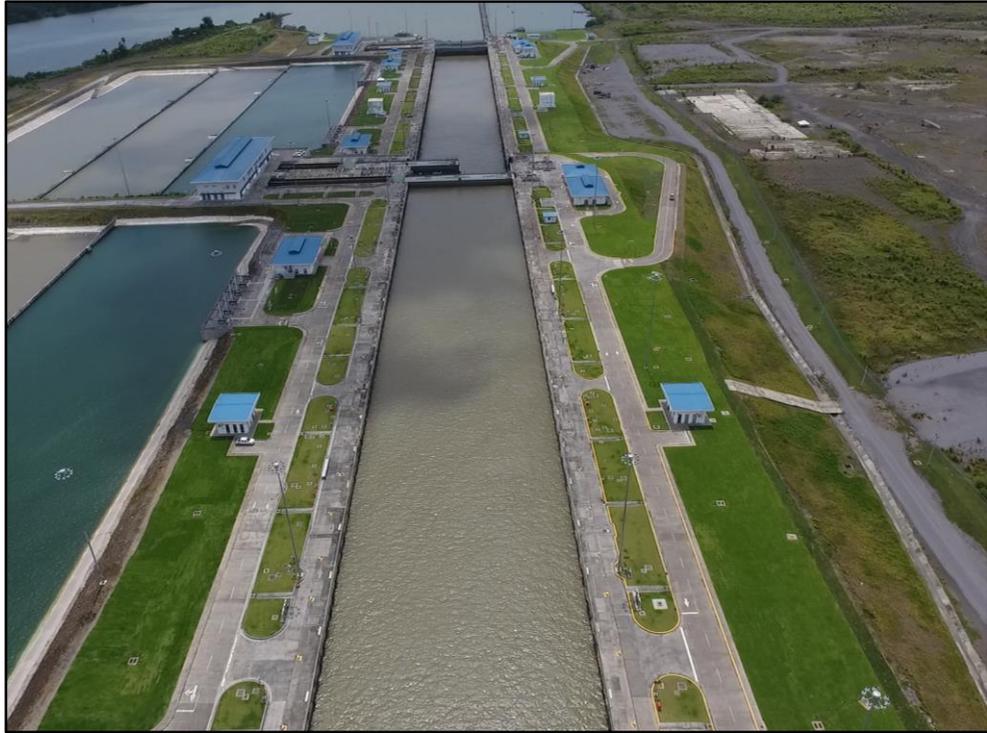
Foto 1. Mantenimiento de áreas verdes de la cámara media y baja lados continente e isla.

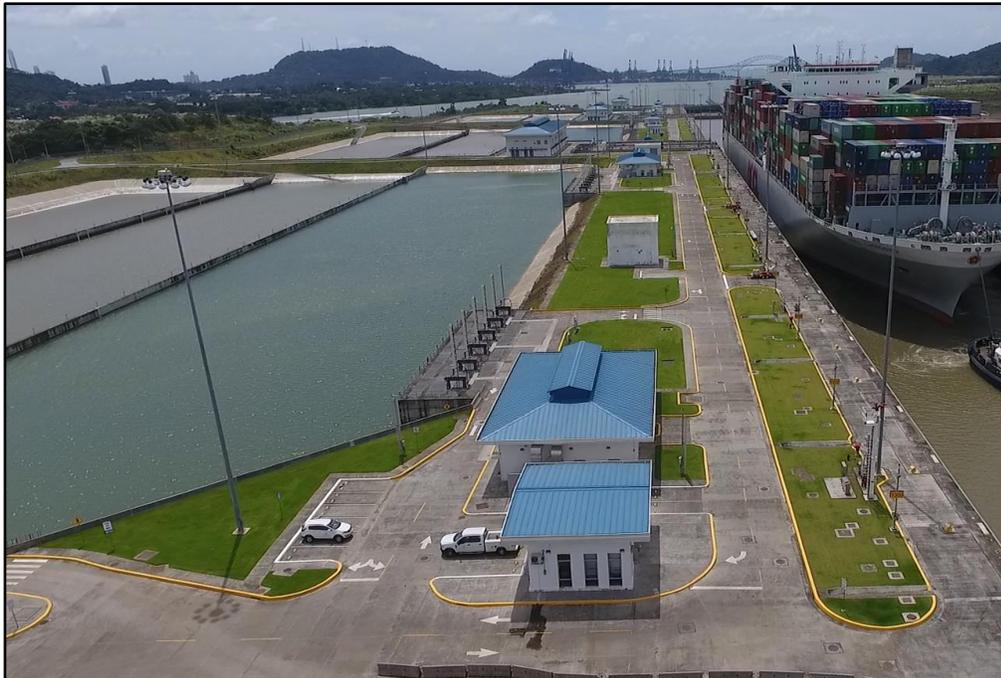
Foto 2. Áreas verdes de la cámara alta lado isla posterior a la siembra de grama.

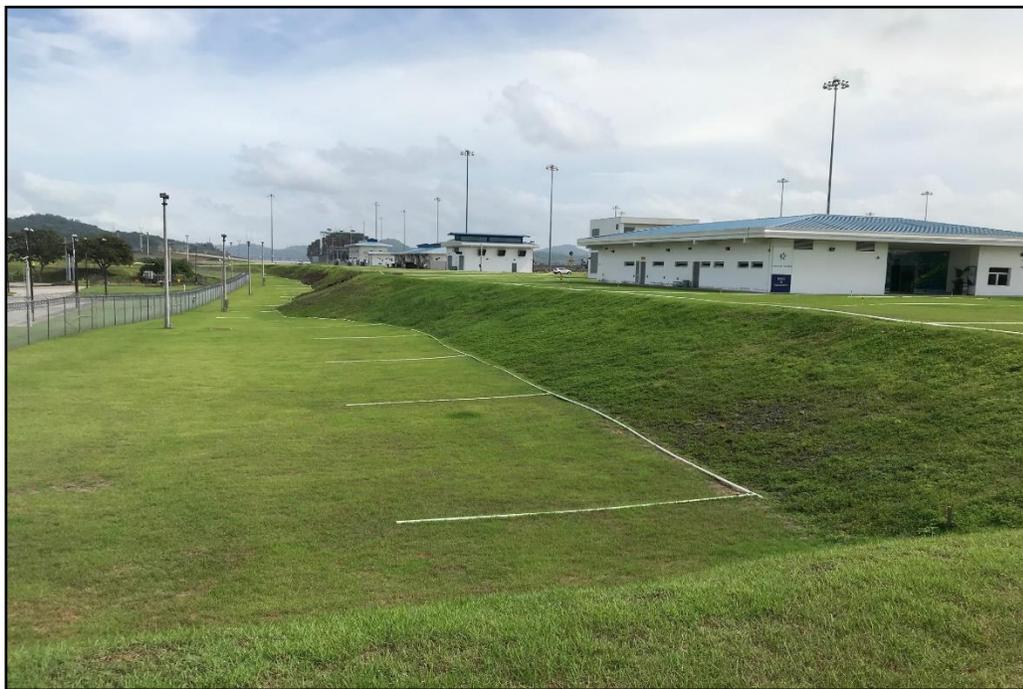
*Foto 4.* Mantenimiento talud de cámara alta lado continente (control de maleza y fertilización).

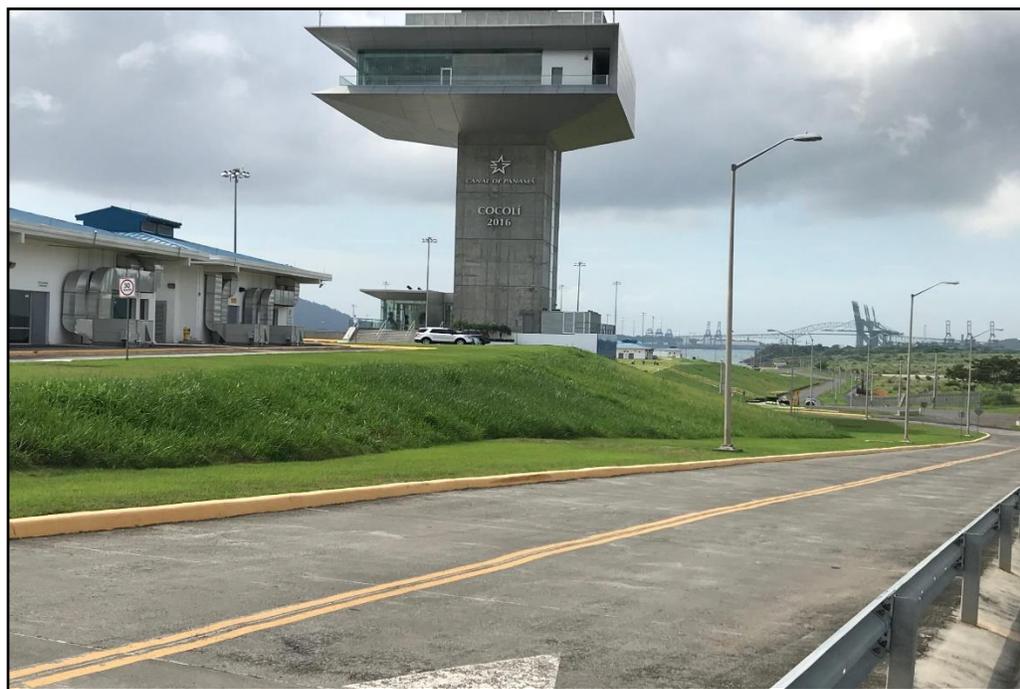
Foto 5. Mantenimiento talud de cámara alta lado continente.

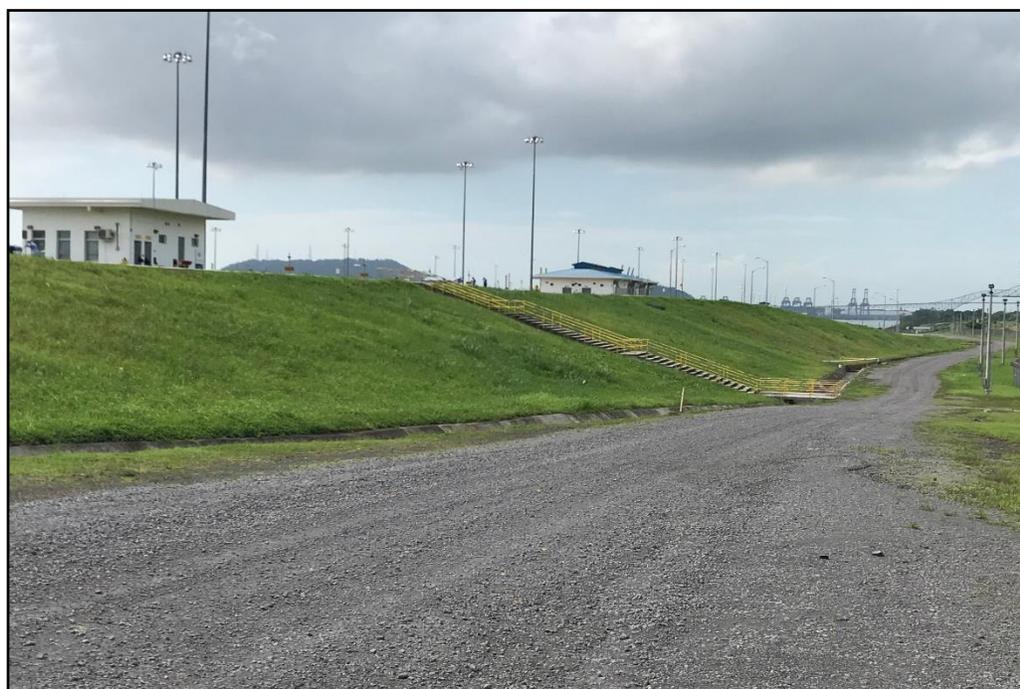
Foto 6. Mantenimiento talud de cámara media lado continente (control de maleza y fertilización).

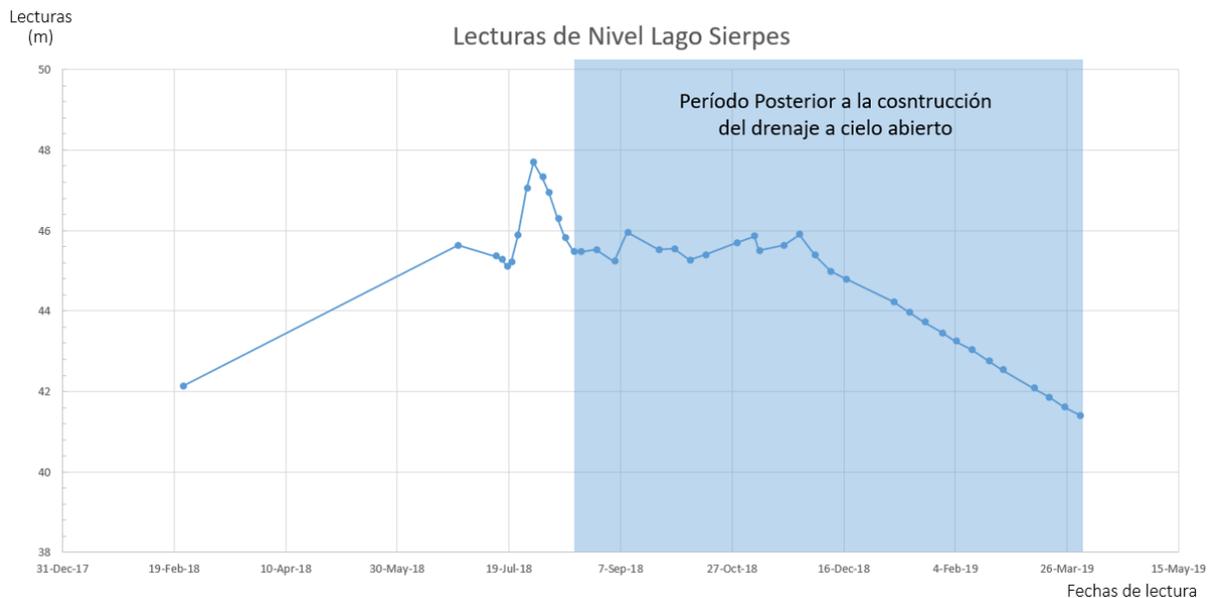
Imagen #3 Mediciones al Lago Sierpes-baja sus niveles luego de construido el drenaje a cielo abierto el año pasado.

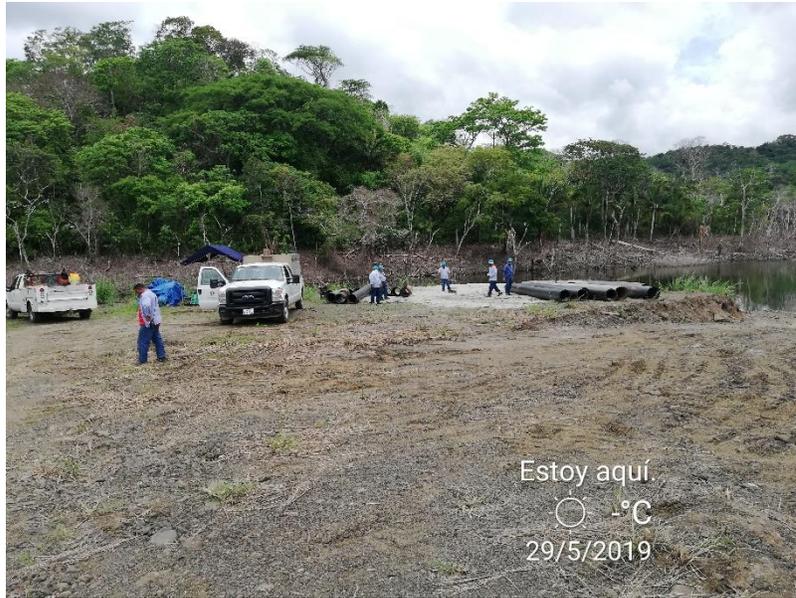
Imagen #4 Personal de la Sección de Negocio de Agua Potable, en la instalación de la bomba auxiliar.

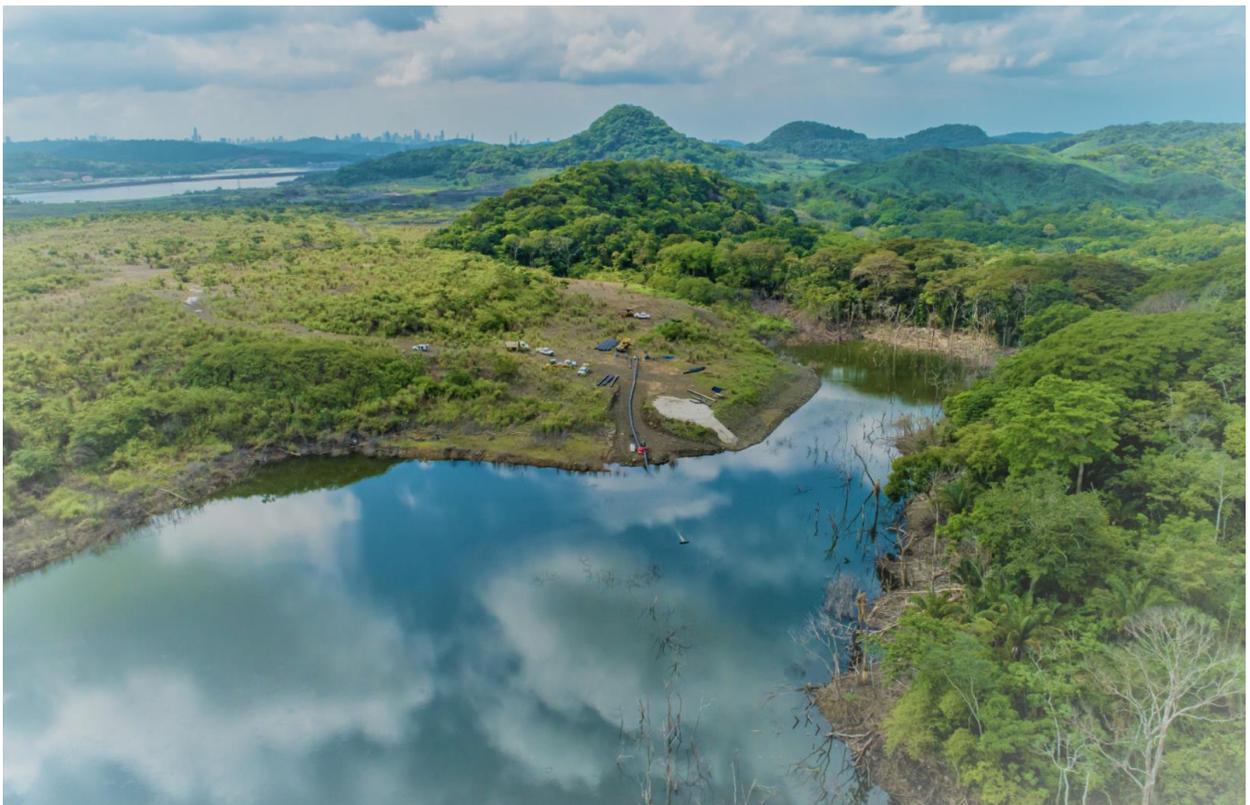
Imagen #5 Instalación de Bomba. 4 de junio.

La bomba estuvo drenando el embalse Centenario durante semana y media del mes de junio de 2019, sin embargo la Sección de Negocio de Agua Potable reportó un daño en un empaque que la sacó de operación la semana del 17 de junio. Se encuentra en el proceso de compra y reparación de la misma para continuar con lo planificado. Se muestran las lecturas del Reservorio Centenario en la imagen #6, se puede observar el descenso significativo al instalar la bomba.

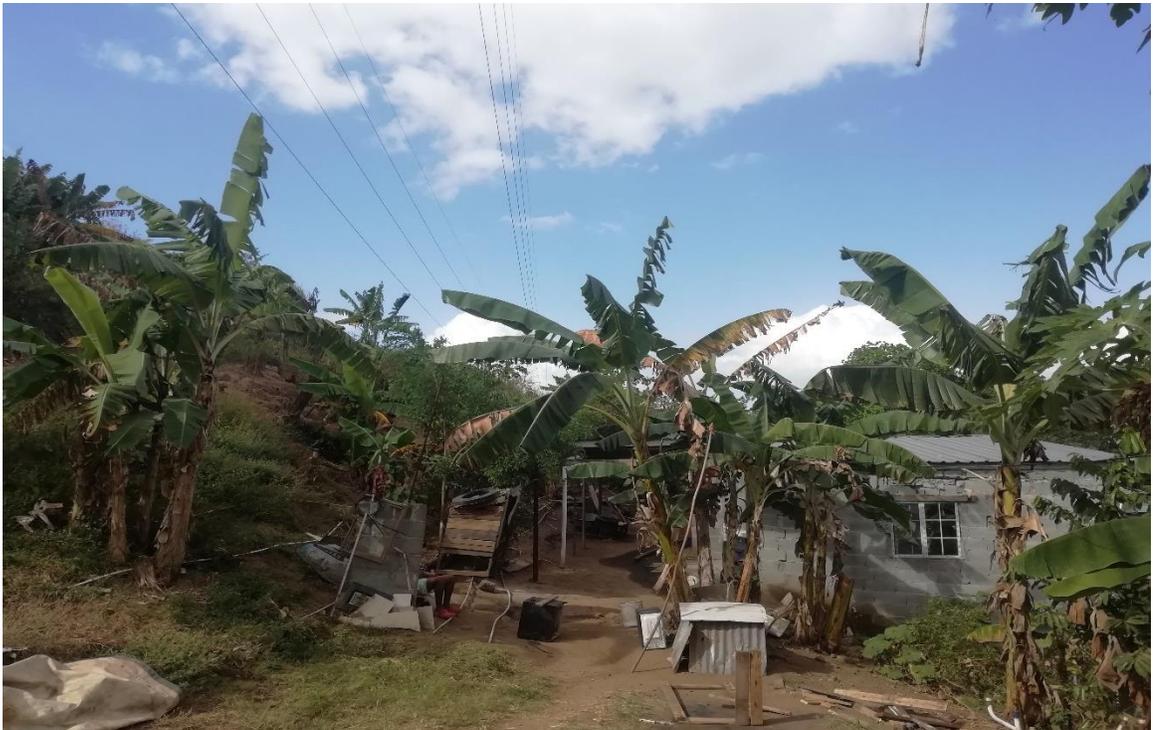
- Torres de transmisión eléctrica de la USMA, área de condado del Rey, alrededor de 14 viviendas dentro de la servidumbre de la torre, realizado el 15 de enero.

Estatus actual, EN TRÁMITE DE DESALOJO

Viviendas dentro de servidumbre

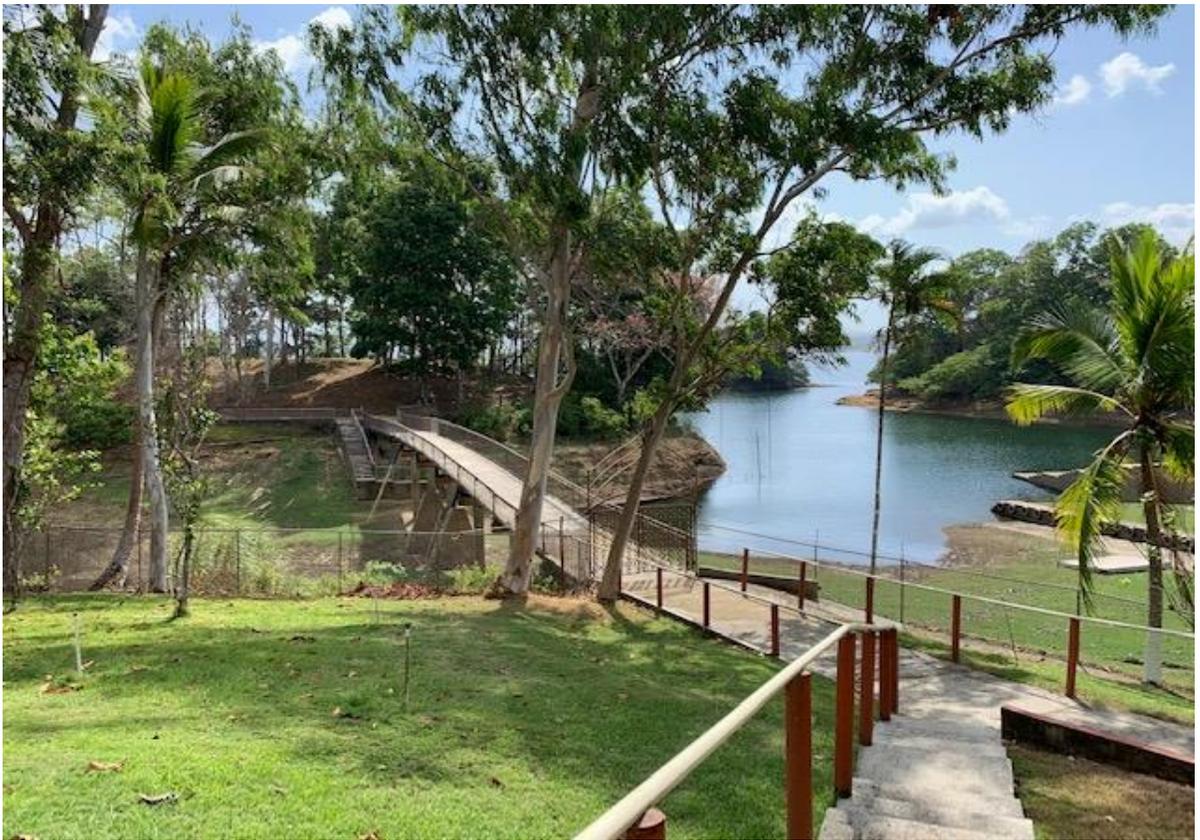
- Hacienda Alhajuela, Lago Alhajuela, verificación de infraestructura permanente dentro de COTA 260 y desarrollo de actividades turísticas, realizado el 20 de febrero.

Estatus, DEPARTAMENTO LEGAL DE AAA.

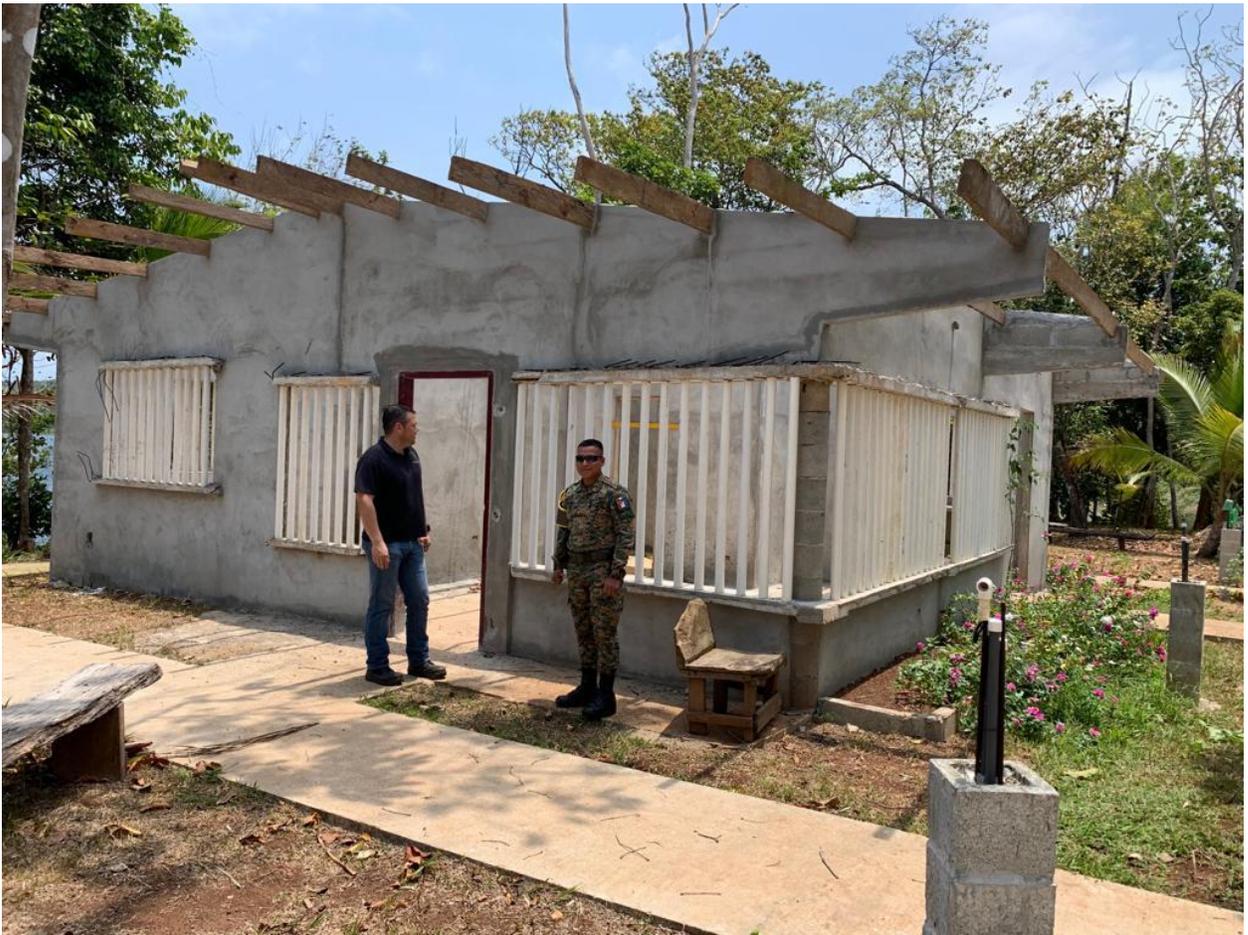
Desalojo completo y retiro de material de vivienda de Damian Gonzalez

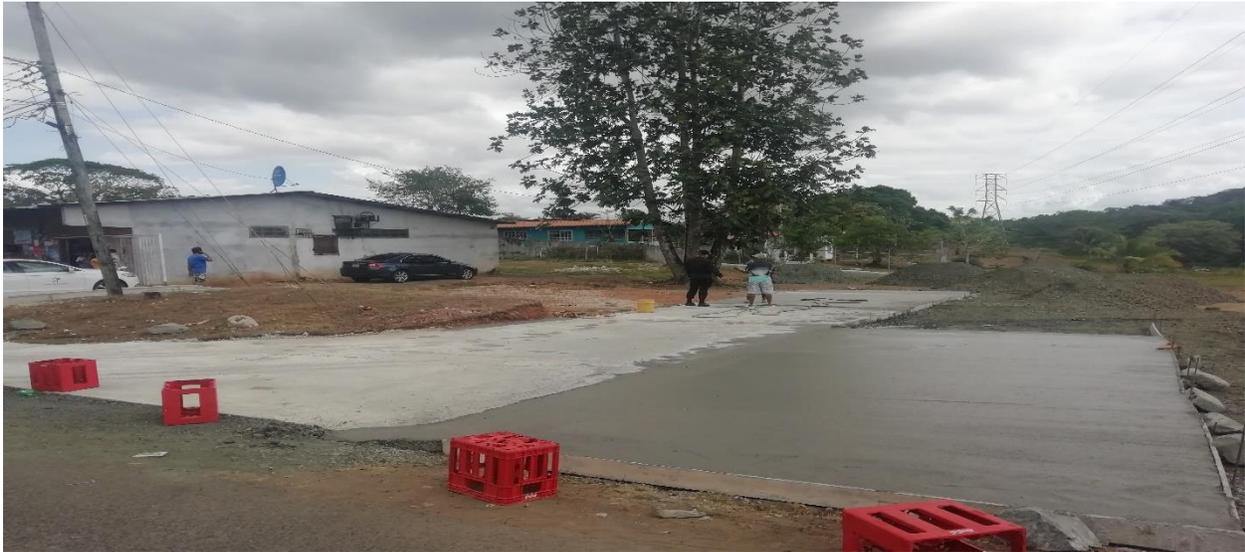
- Zhijian Luo, Comunidad de los Caobos, Chilibre. Construcción de estacionamientos en servidumbre de línea de transmisión Eléctrica de ACP, en los previos de la Torre 50.

Estacionamientos en Construcción

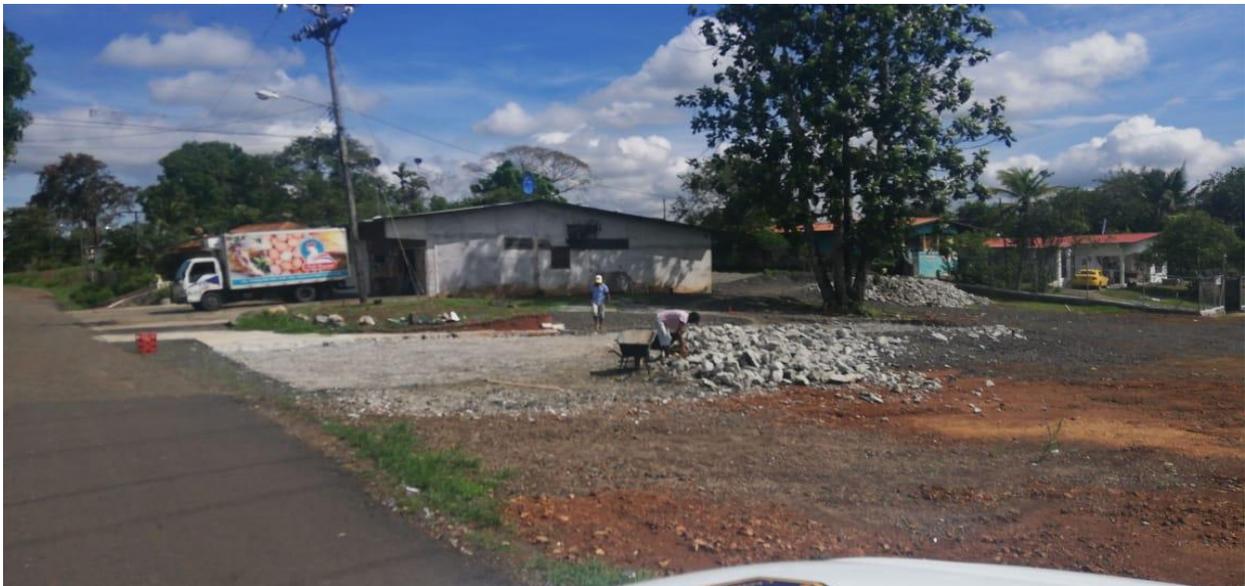
Estatus, REMOCIÓN TOTAL DE PAVIMENTO.

Remoción de pavimento en servidumbre afectada

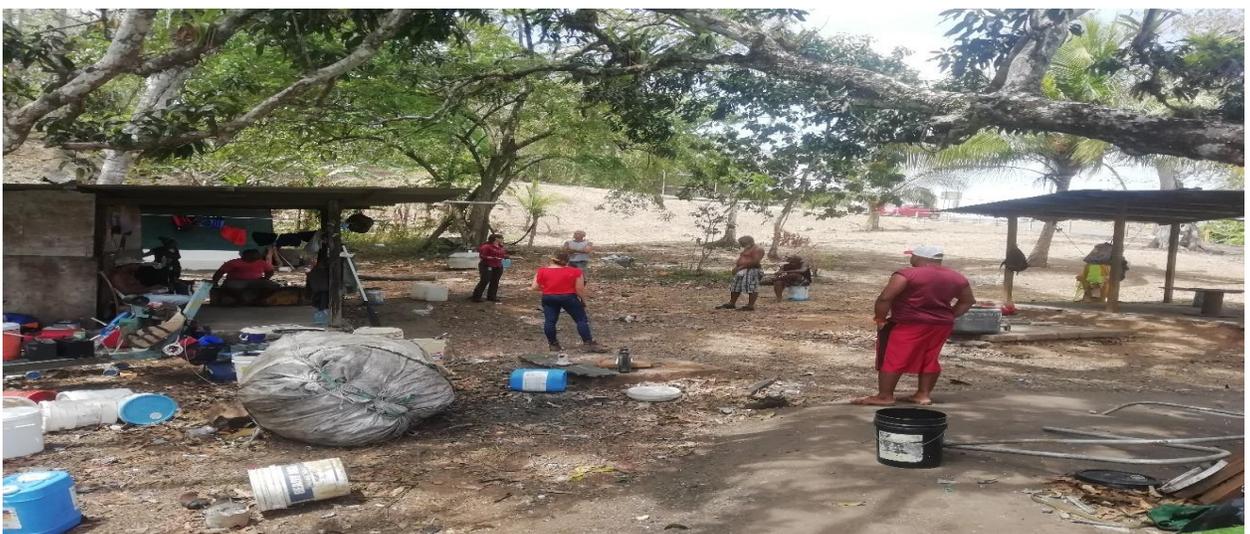
Áreas dentro de COTA 100, totalmente llenas de basura

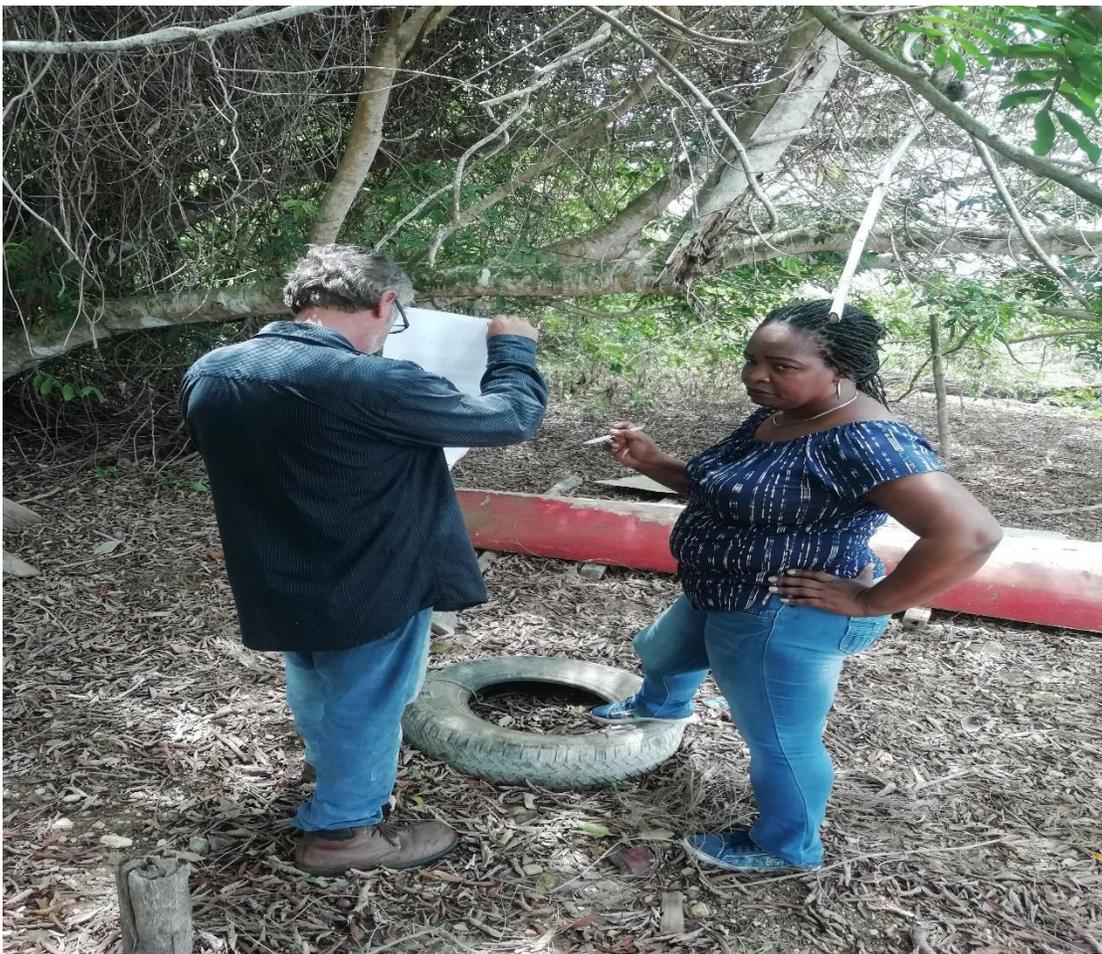
- Beniamin Schmdit, Isla Bumbumba, lago Gatún, en seguimiento con el proceso de lanzamiento, se procede a la entrega de notificación de desalojo por parte de la corregidora de descarga de colón, el día 14 de mayo.

Estatus actual, DESALOJO PROGRAMADO PARA EL 29 DE MAYO
